Organismo  
de Evaluación  
y Fiscalización  
Ambiental

# Fiscalización Ambiental Corredor Vial Ambito de la Provincia de Chumbivilcas

Setiembre, 2019

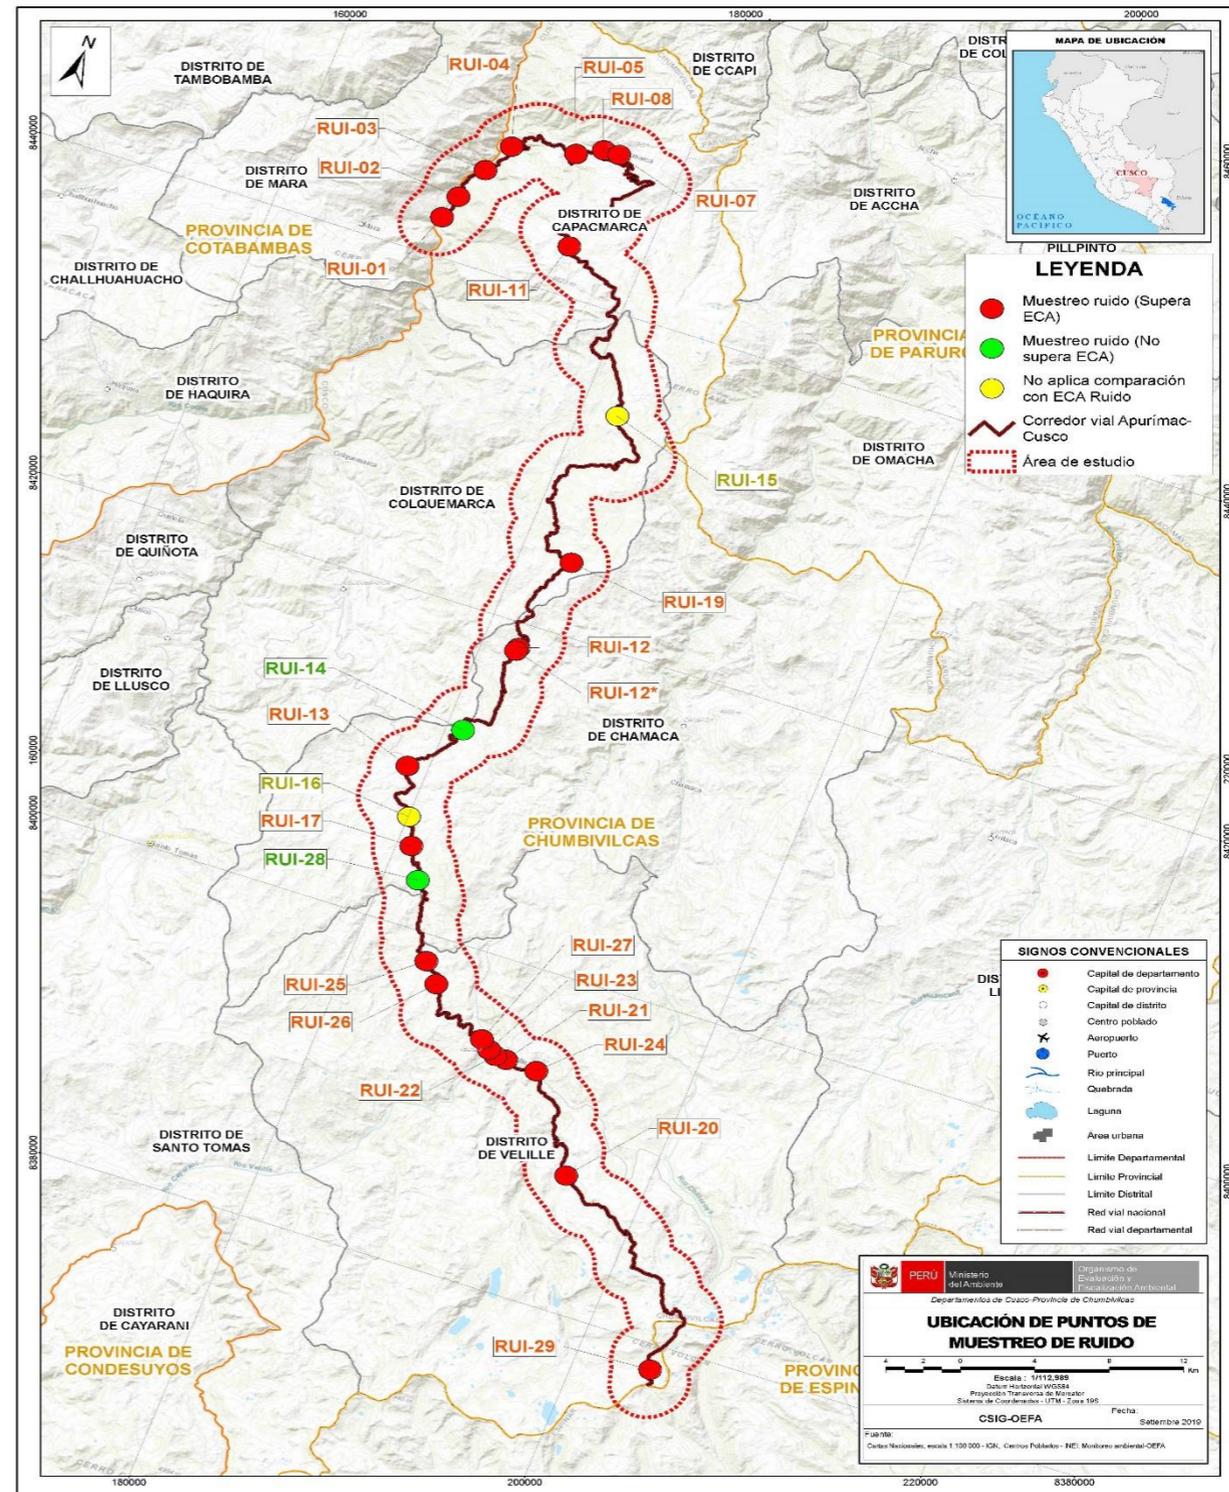
## Mapa de ubicación de 26 puntos de monitoreo

**26**  
estaciones  
Instaladas en los  
puntos  
requeridos

**22 EXCEDEN**  
ECA Ruido

**2 NO EXCEDEN**  
ECA Ruido

**2 NO aplica comparación**  
con ECA Ruido

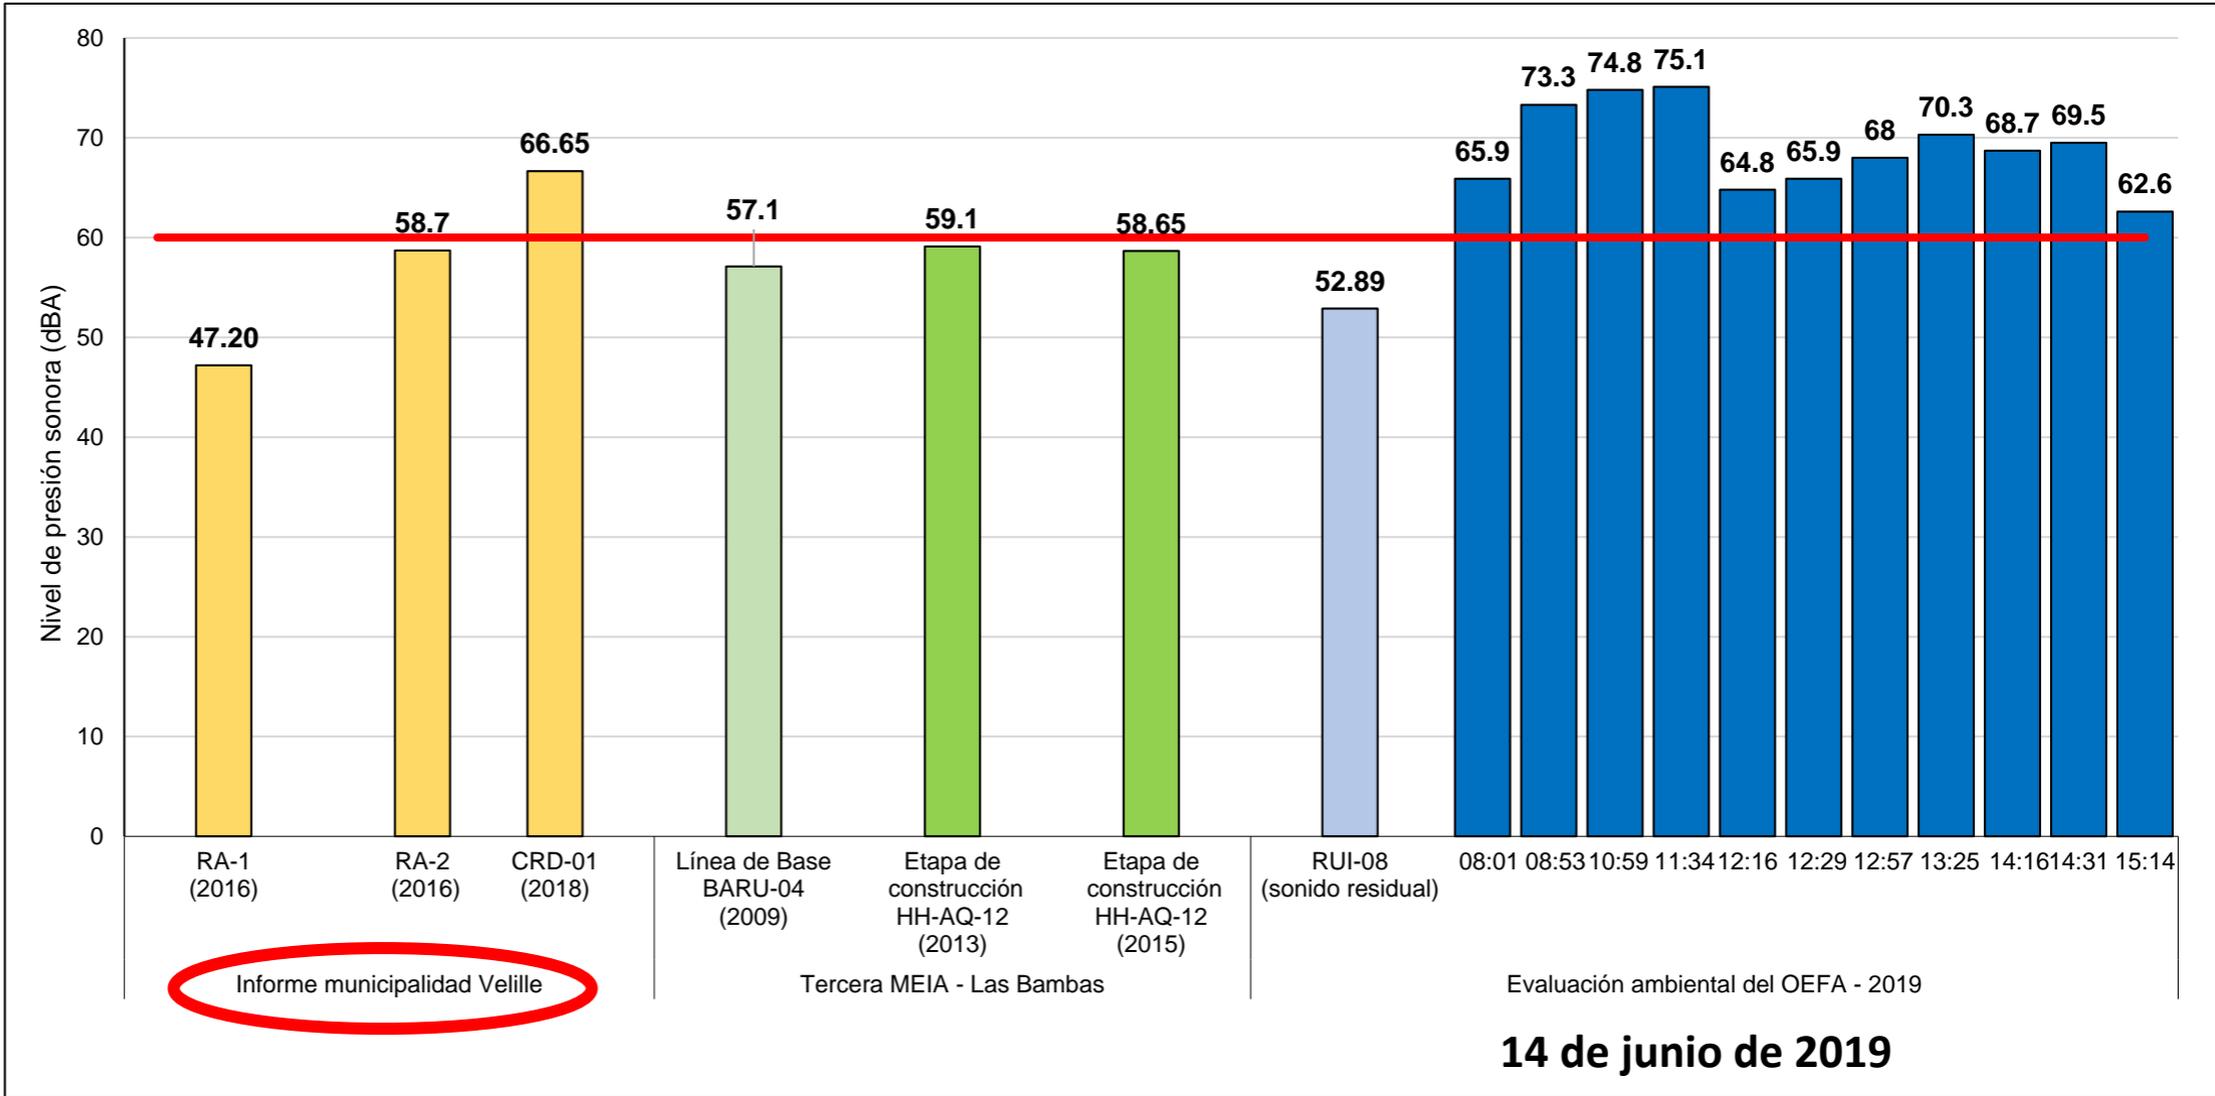
Ccapacmarca (RUI-08)

Exceso atribuido al  
paso de vehículos  
que transportan  
concentrado de  
mineral

Exceso atribuido al paso de vehículos que transportan concentrado de mineral

**Hecho:** Generación de **ruido** en niveles que exceden el ECA –Ruido, producto del paso de los camiones de transporte de concentrados de Las Bambas por el corredor vial Apurímac – Cusco, en 22 de los 26 puntos evaluados en receptores ubicados próximos al corredor vial.

Restringir el tránsito de los camiones de transporte de concentrado de Las Bambas en las localidades de Velille y Ccapacmarca, contiguas al Corredor Vial, en el horario comprendido entre las 18 horas y las 05 horas del siguiente día. Si los camiones se encontraran en tránsito dentro del horario restringido, deberán dirigirse a la plataforma de descanso más próxima. Lo ordenado debe cumplirse sin perjuicio de las restricciones que establezca la autoridad competente de transporte como parte del desarrollo de las actividades que establezca en la vía.

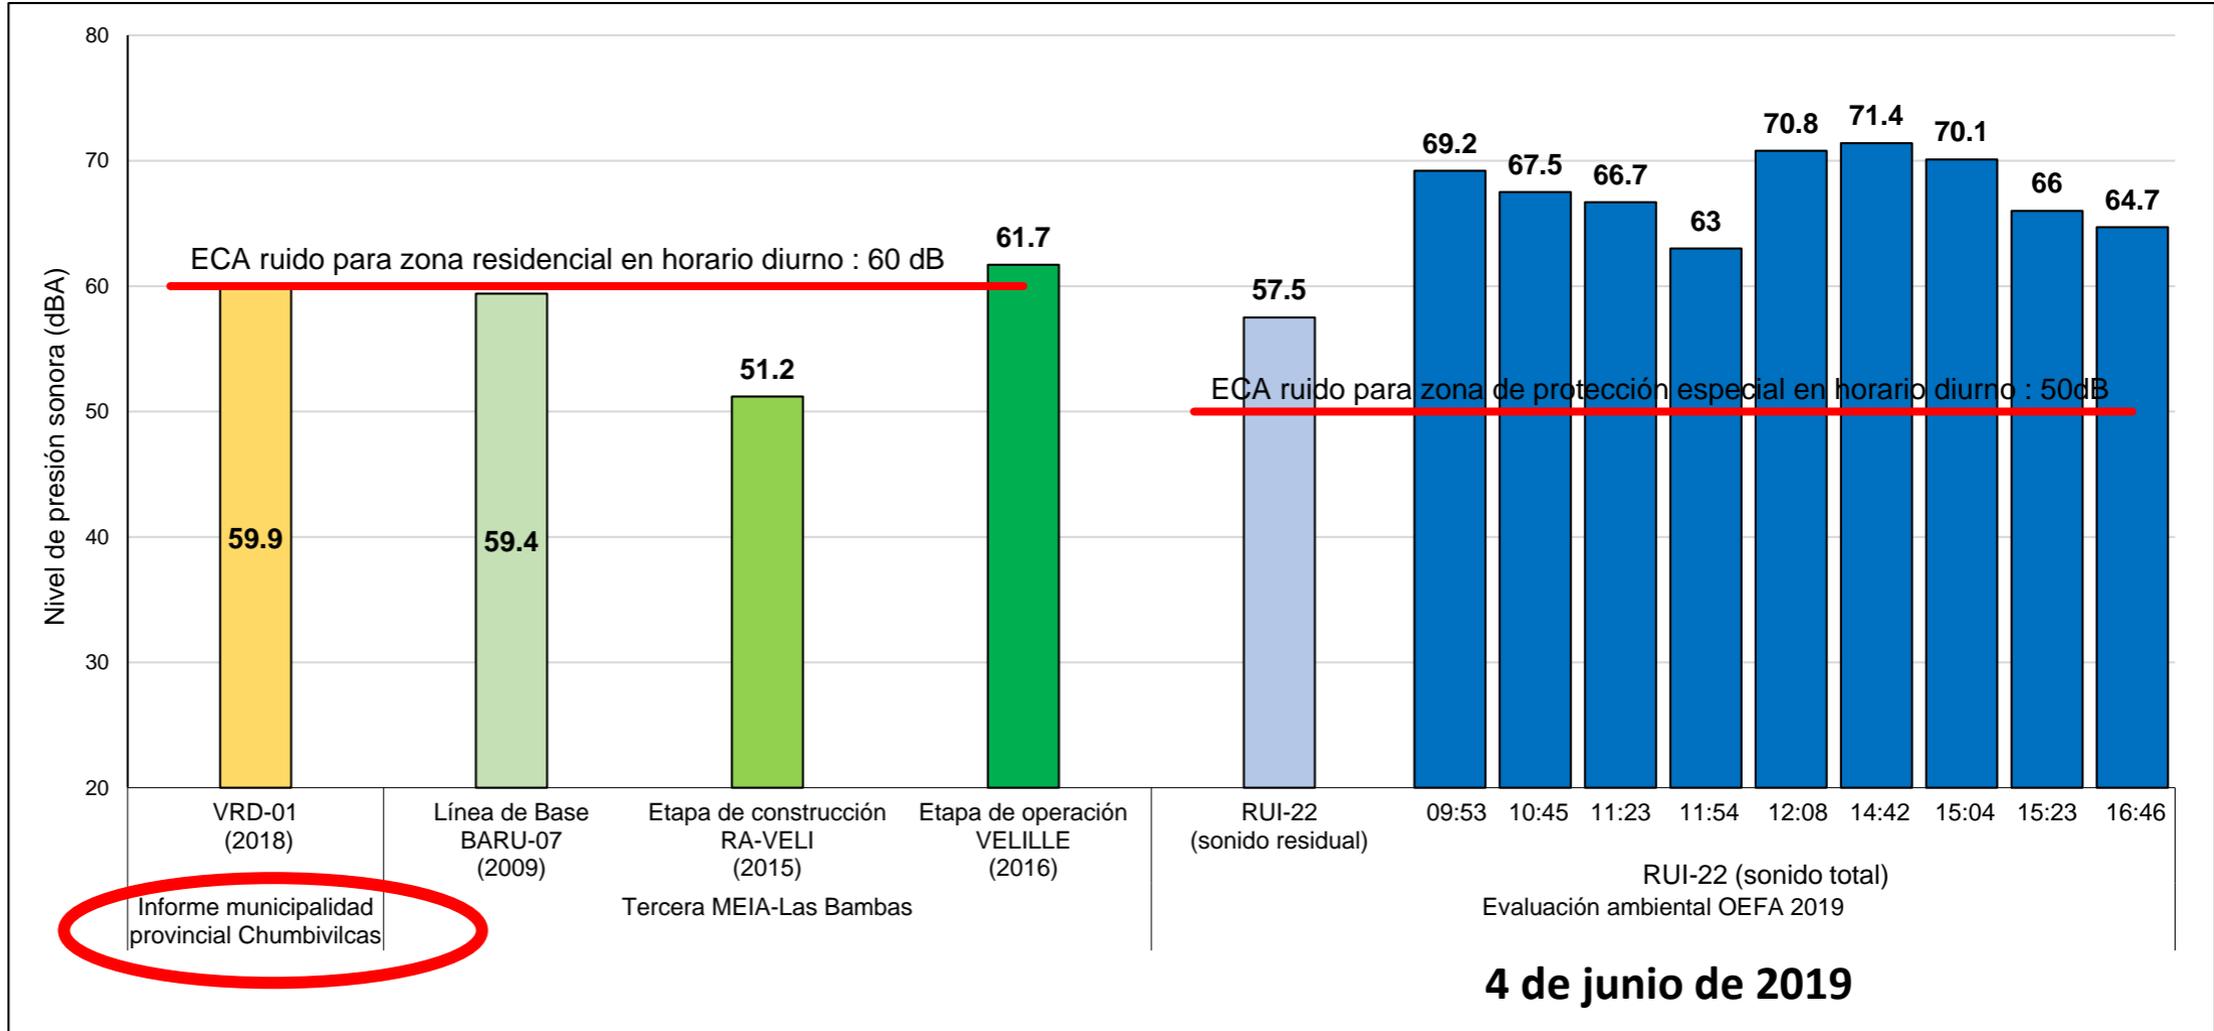
**Urb. San Roque – Velille (RUI-22)**

Exceso atribuido al paso de vehículos que transportan concentrado de mineral

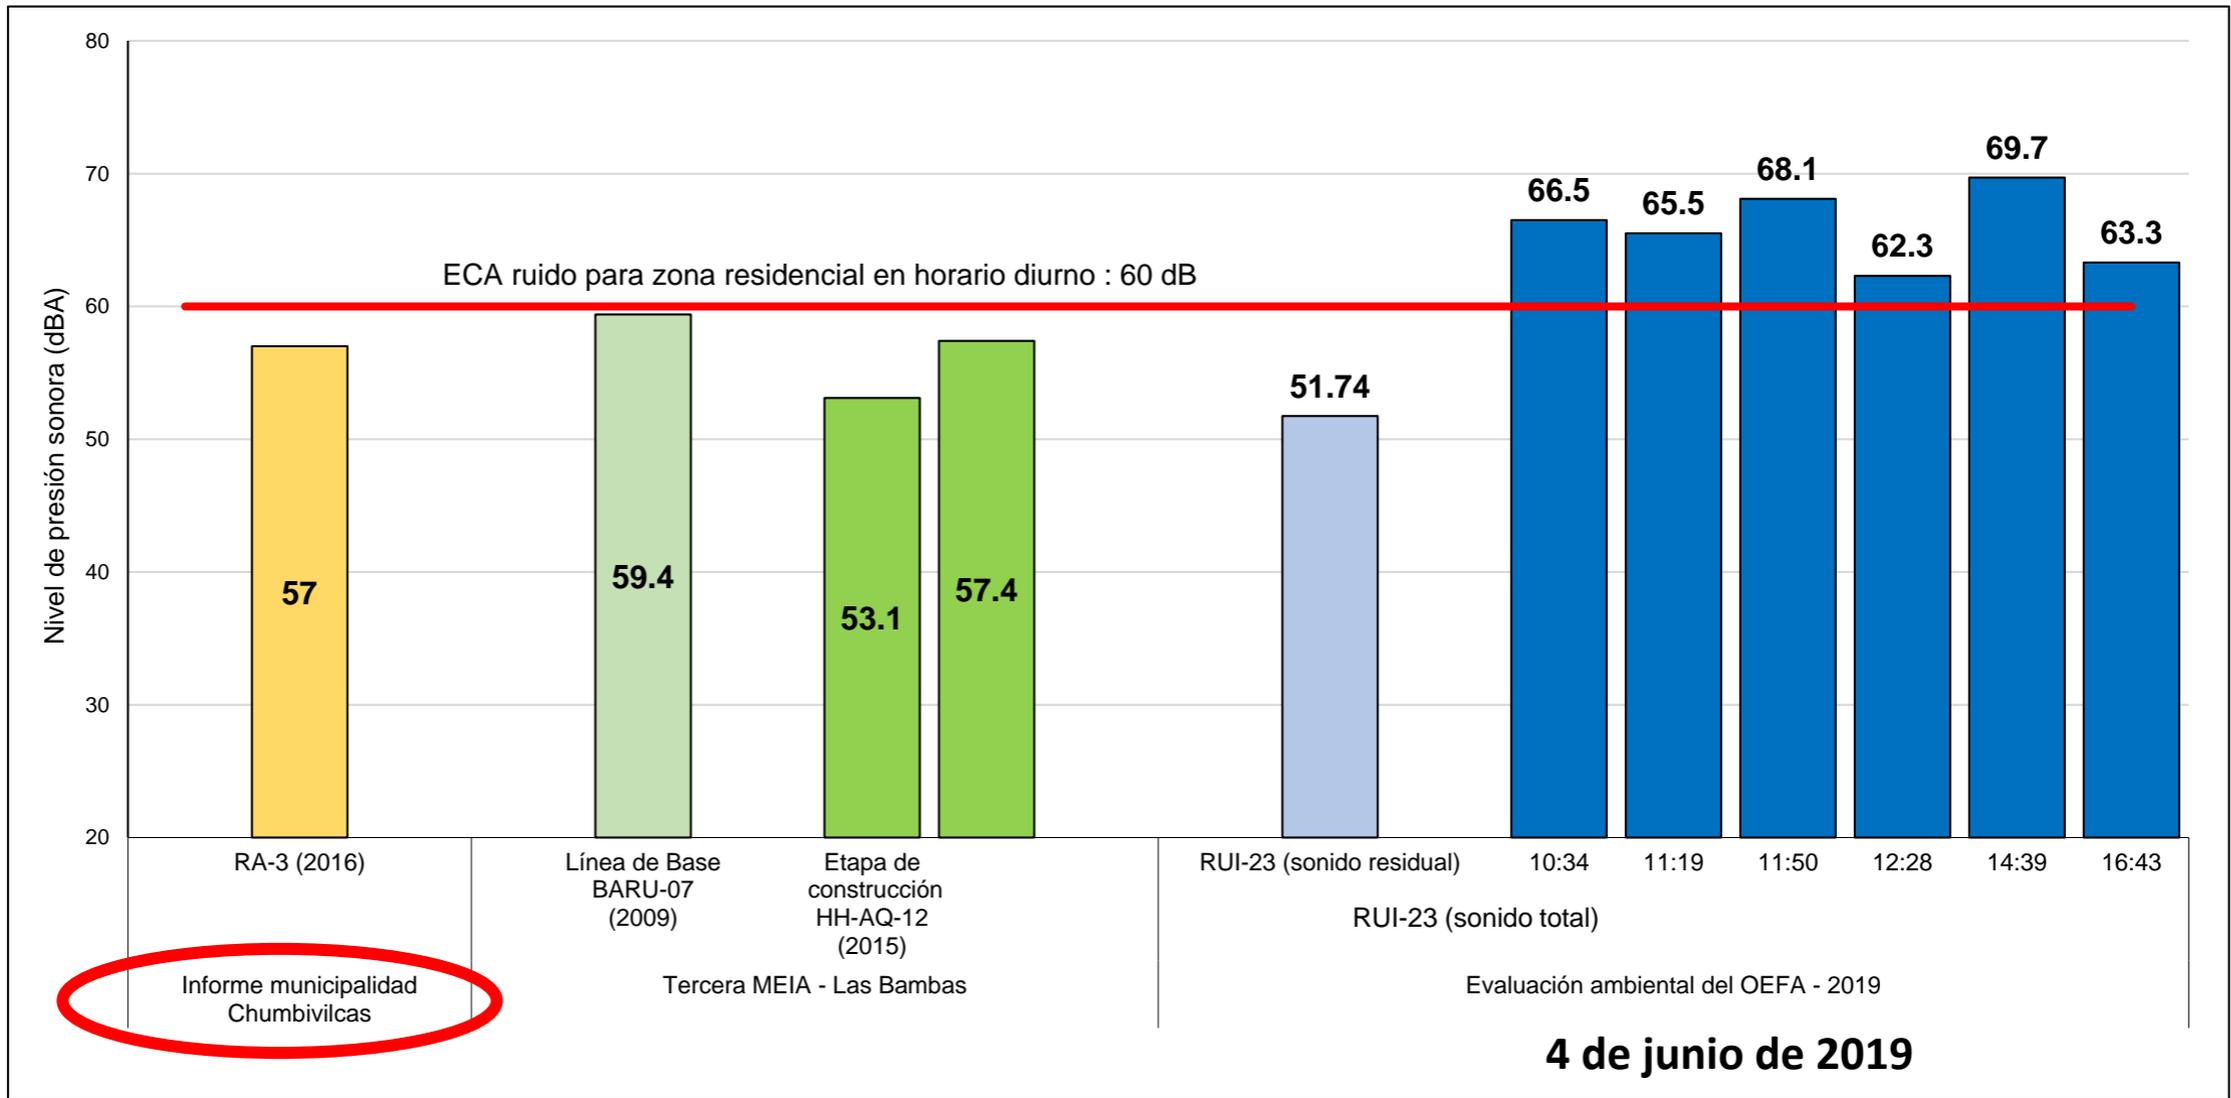
## Urb. Patacsillo – Velille (RUI-23)

Exceso atribuido al paso de vehículos que transportan concentrado de mineral

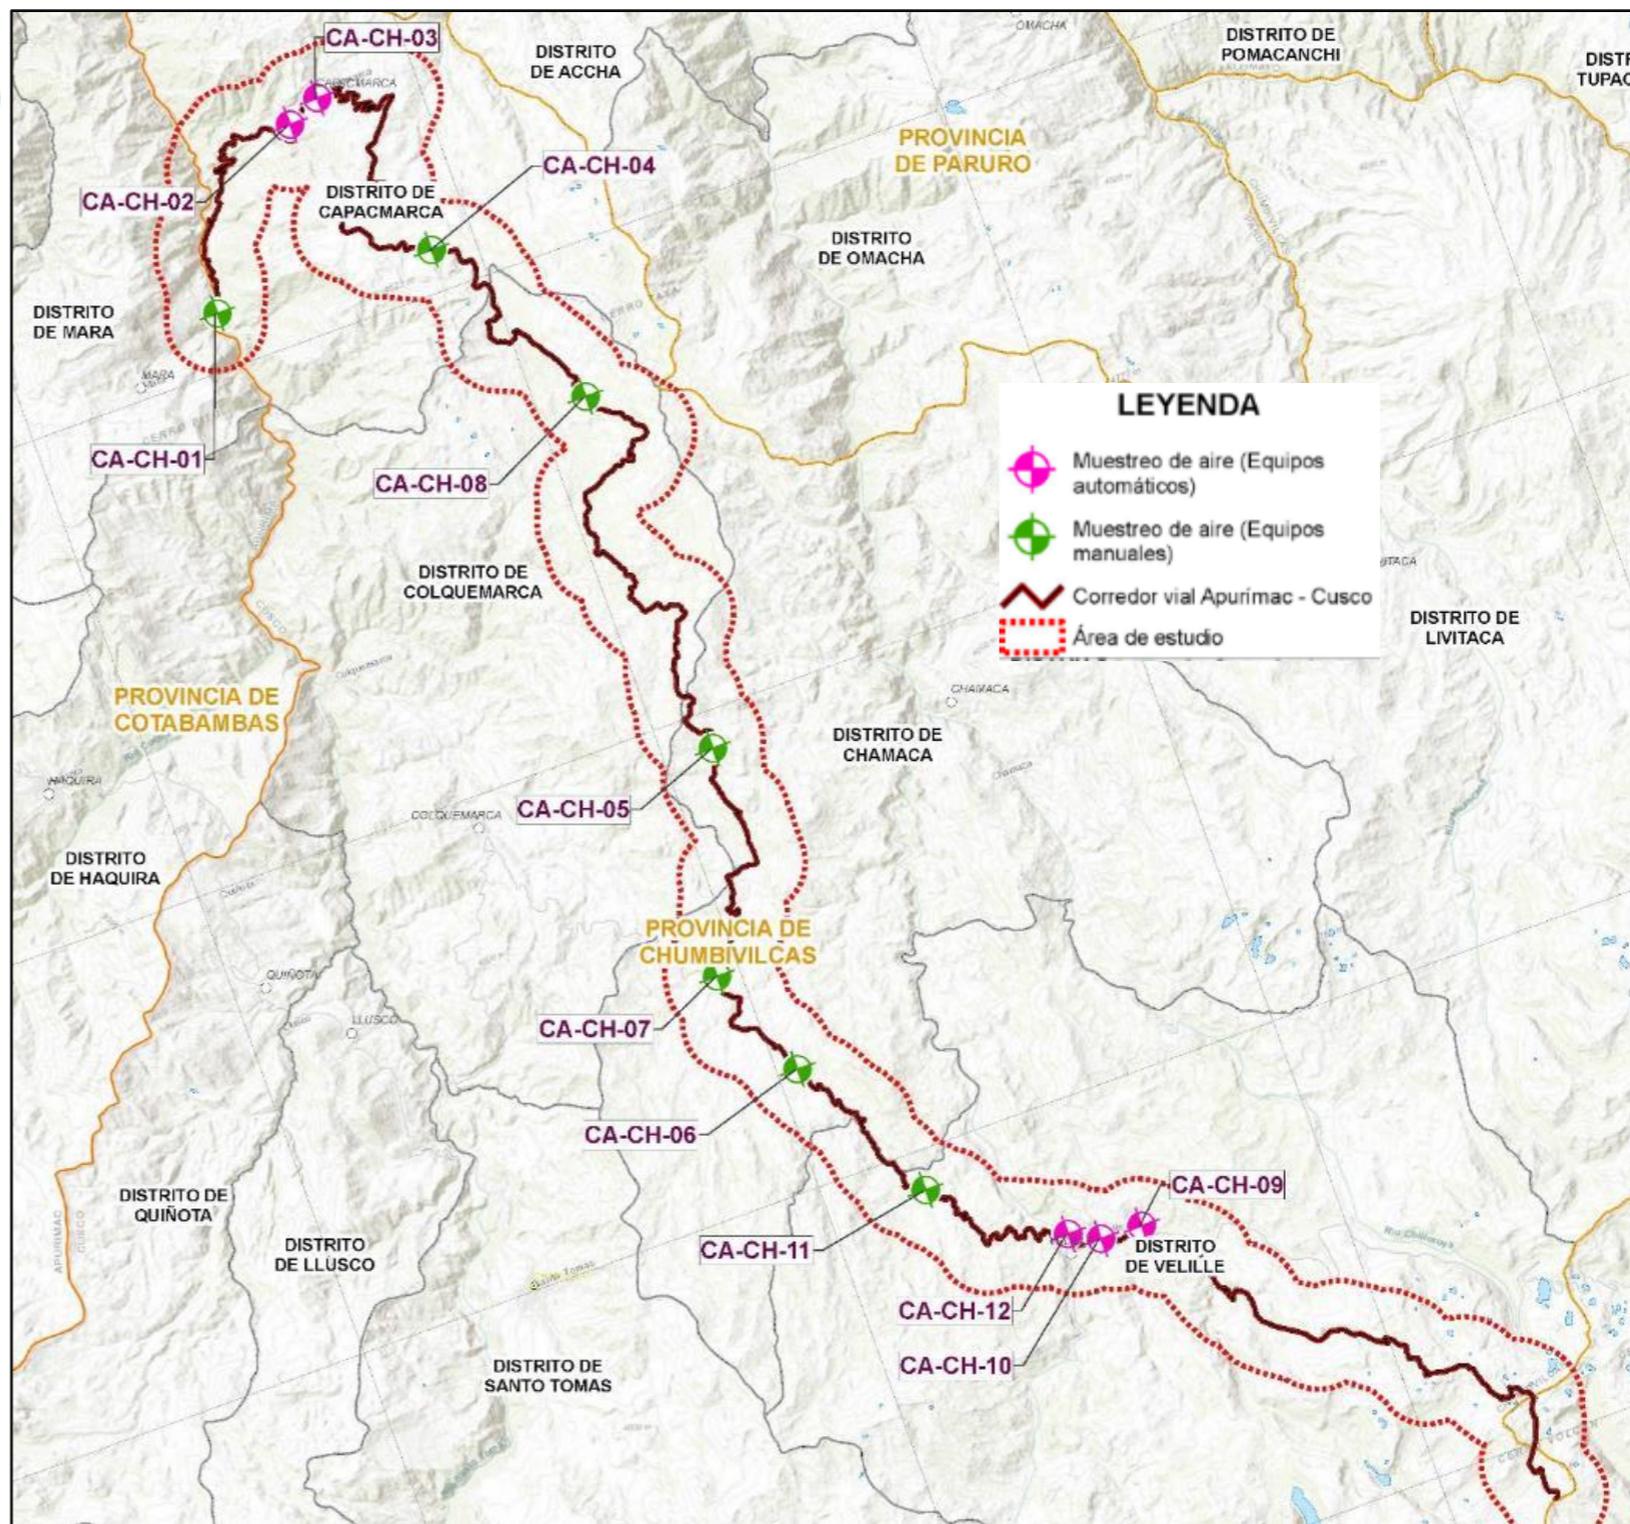
## Ubicación de 12 estaciones de monitoreo de la calidad de aire

**12**  
estaciones de  
monitoreo

**2**  
Exceden ECA Aire

**10**  
NO exceden ECA  
Aire

**2 atribuibles al  
tránsito producto  
de la actividad**

**En el punto de Laca Laca solo  
excedió un día**

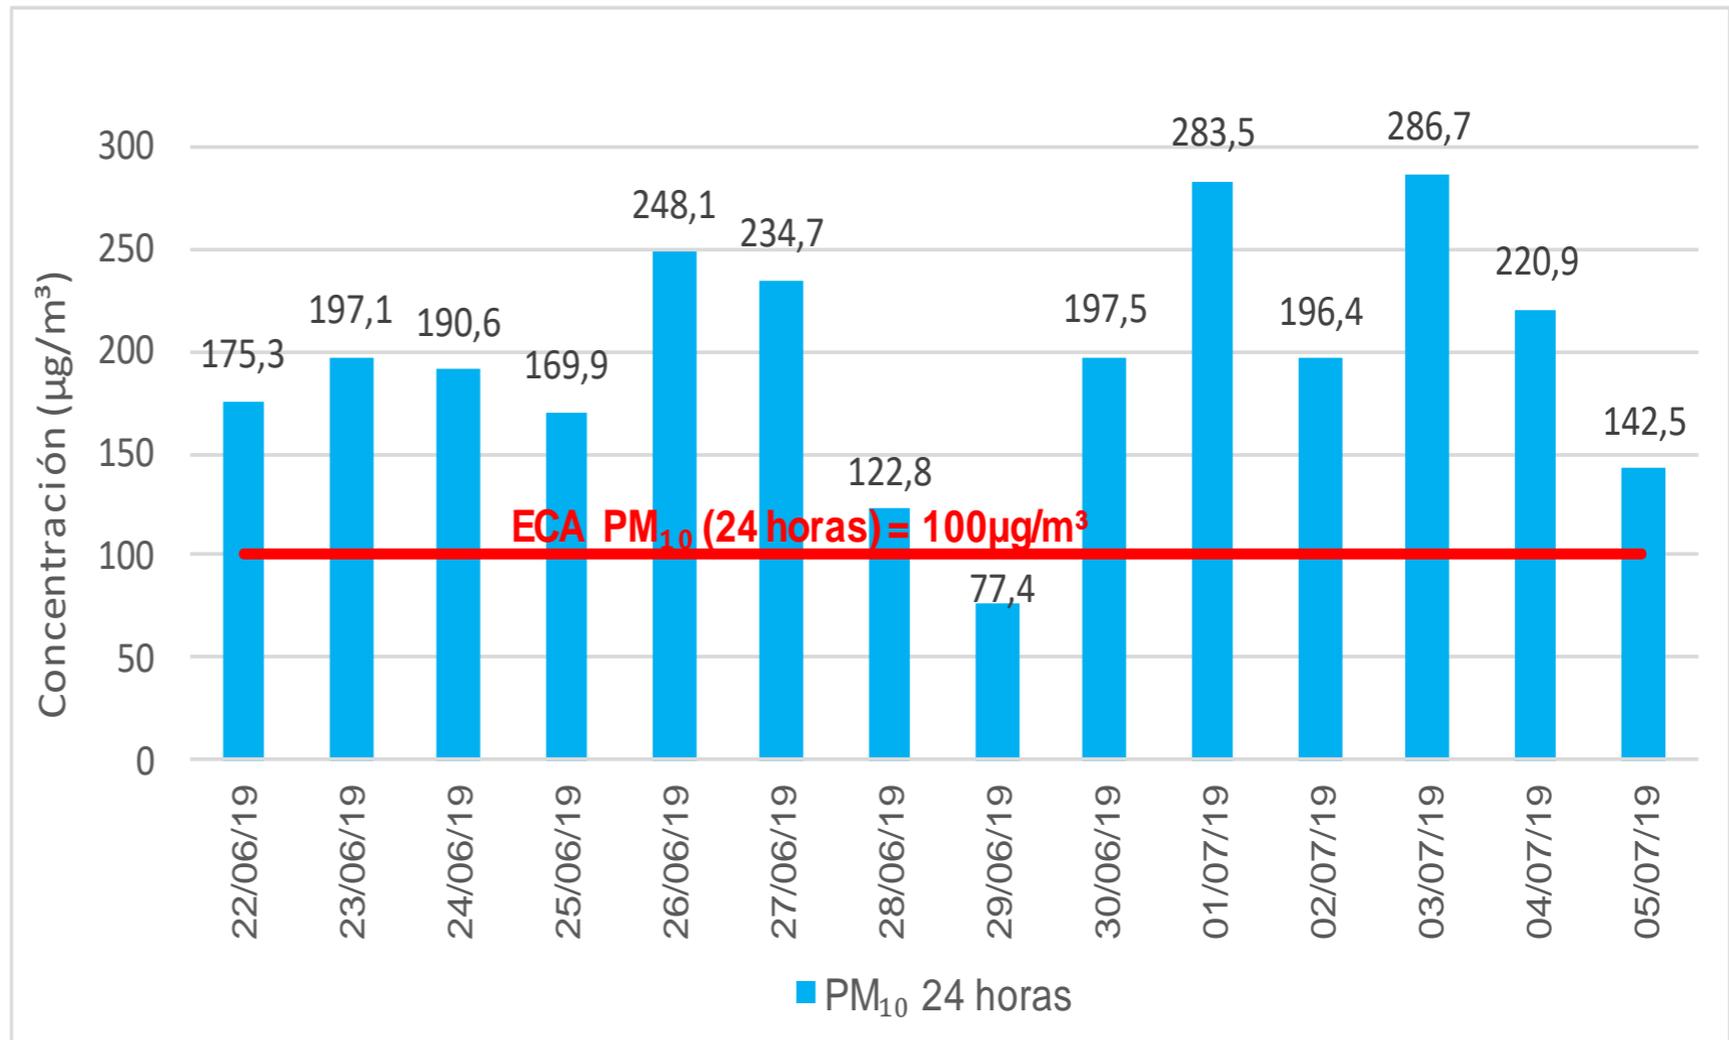
**Concentraciones de PM<sub>10</sub>**

**Estación ubicada en Ccapacmarca**

✓ 14 días de medición continua de 24 horas

**Resultado:** 13/14 por encima del ECA.

✓ En todas las estaciones automáticas de monitoreo, las concentraciones más altas se dieron durante el día.

Implementar mecanismos de mitigación de material particulado mediante la aplicación de supresores de polvo que no generen impactos negativos a los componentes ambientales aledaños al Corredor Vial, en tramos donde existan localidades colindantes a dicho corredor, según las condiciones de la vía.

Garantizar, mientras se implementa la medida preventiva precedente, el adecuado humedecimiento del Corredor Vial previo al paso de los camiones de transporte de concentrado y según las condiciones de la vía, con el fin de reducir en todo lo posible la emisión de material particulado; hasta la implementación de una solución definitiva.

Implementar soluciones técnicas y ambientales\* para la vía, que permitan mantener los niveles de servicio adecuados\*\*. Estas medidas deberán ser financiadas por la empresa íntegramente y ser sostenibles en el tiempo hasta la implementación de una solución definitiva.

Otorgar acceso al OEFA, en tiempo real, a su sistema de geoposicionamiento satelital (GPS), a fin de verificar el cumplimiento referido a la cantidad y velocidad de los camiones de transporte de concentrados que transitan en el corredor vial.

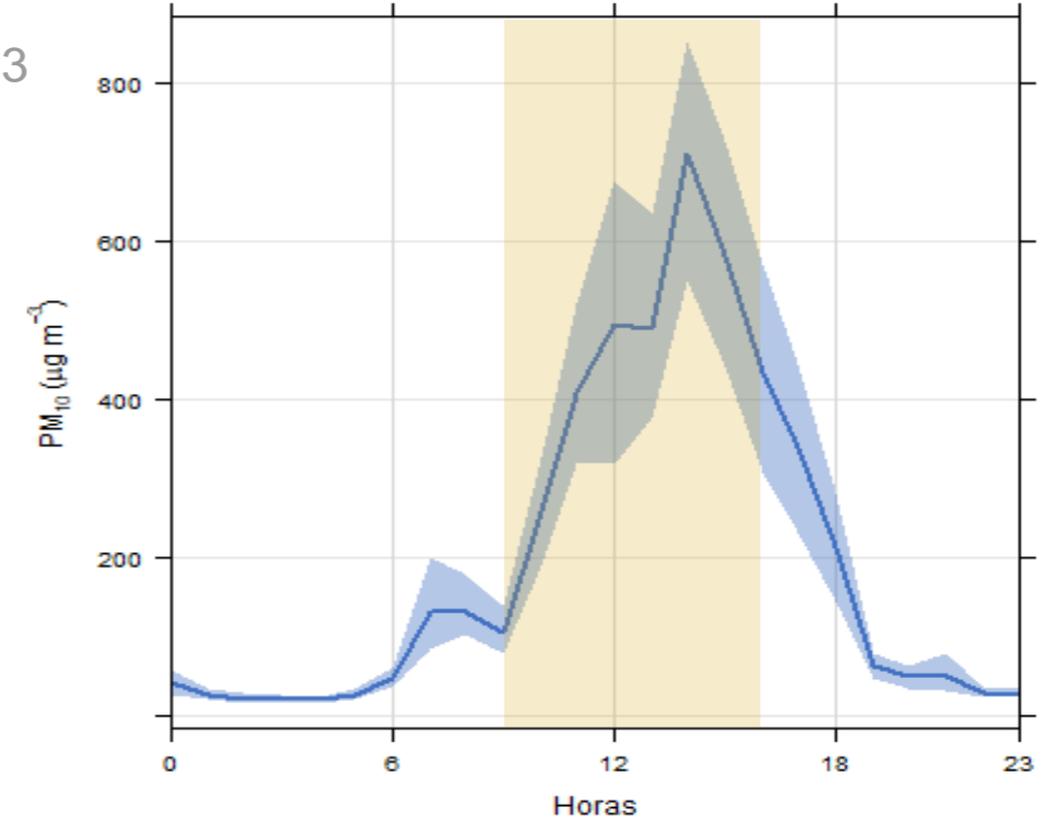
Estación ubicada en Ccapacmarca (CA-CH-03)

Comportamiento del promedio por hora de PM<sub>10</sub> concentraciones más altas durante el día.

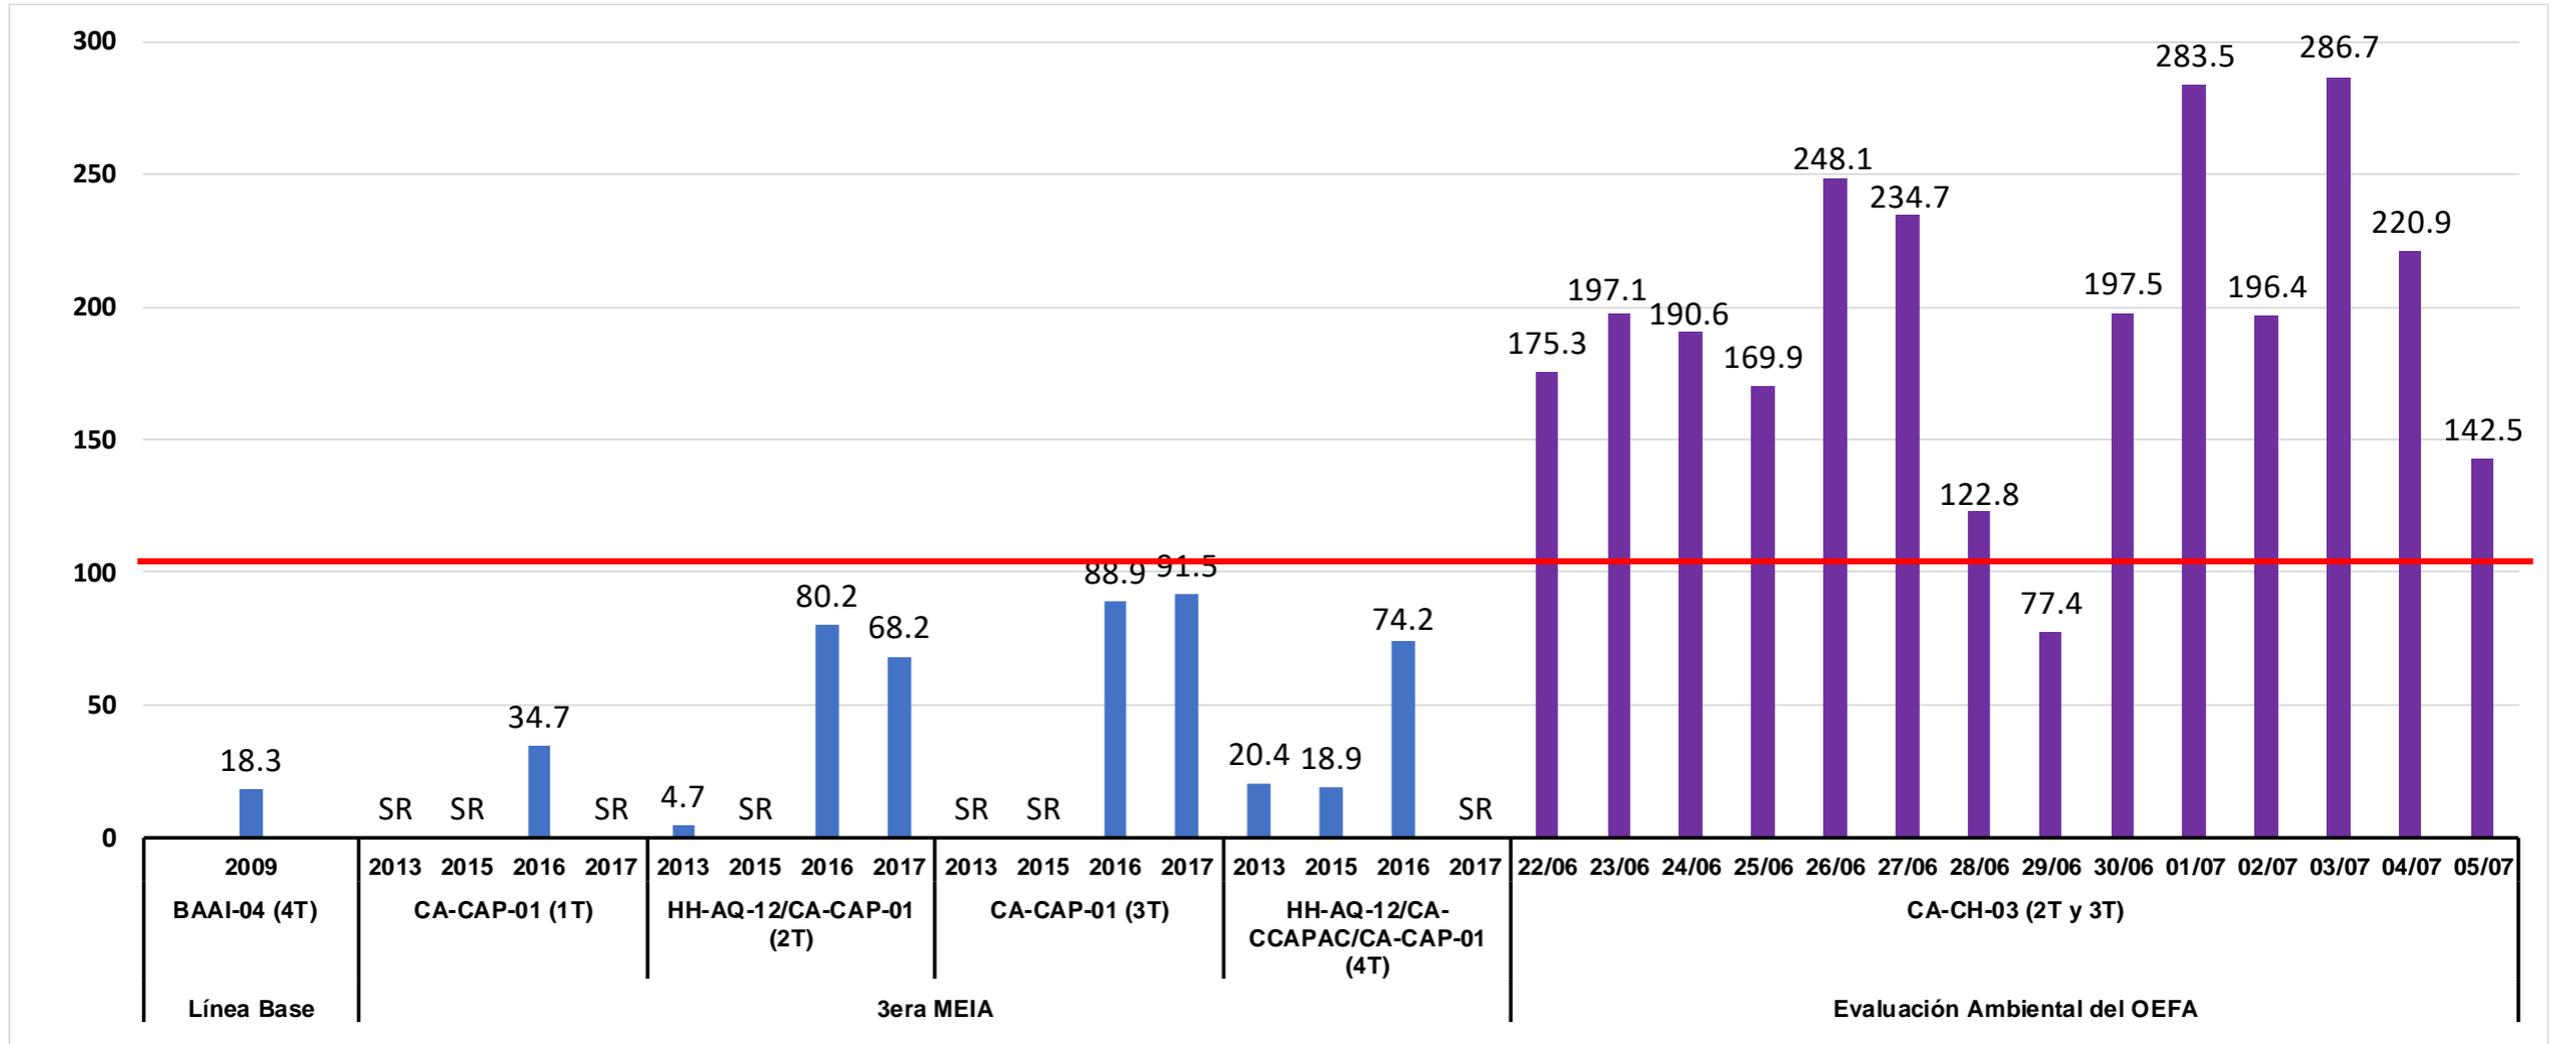
# Concentración de PM<sub>10</sub> (Concentración por Metro Cúbico)

Tercera MEIA (monitoreo de la empresa) y Resultados de OEFA en la estación de Ccapacmarca

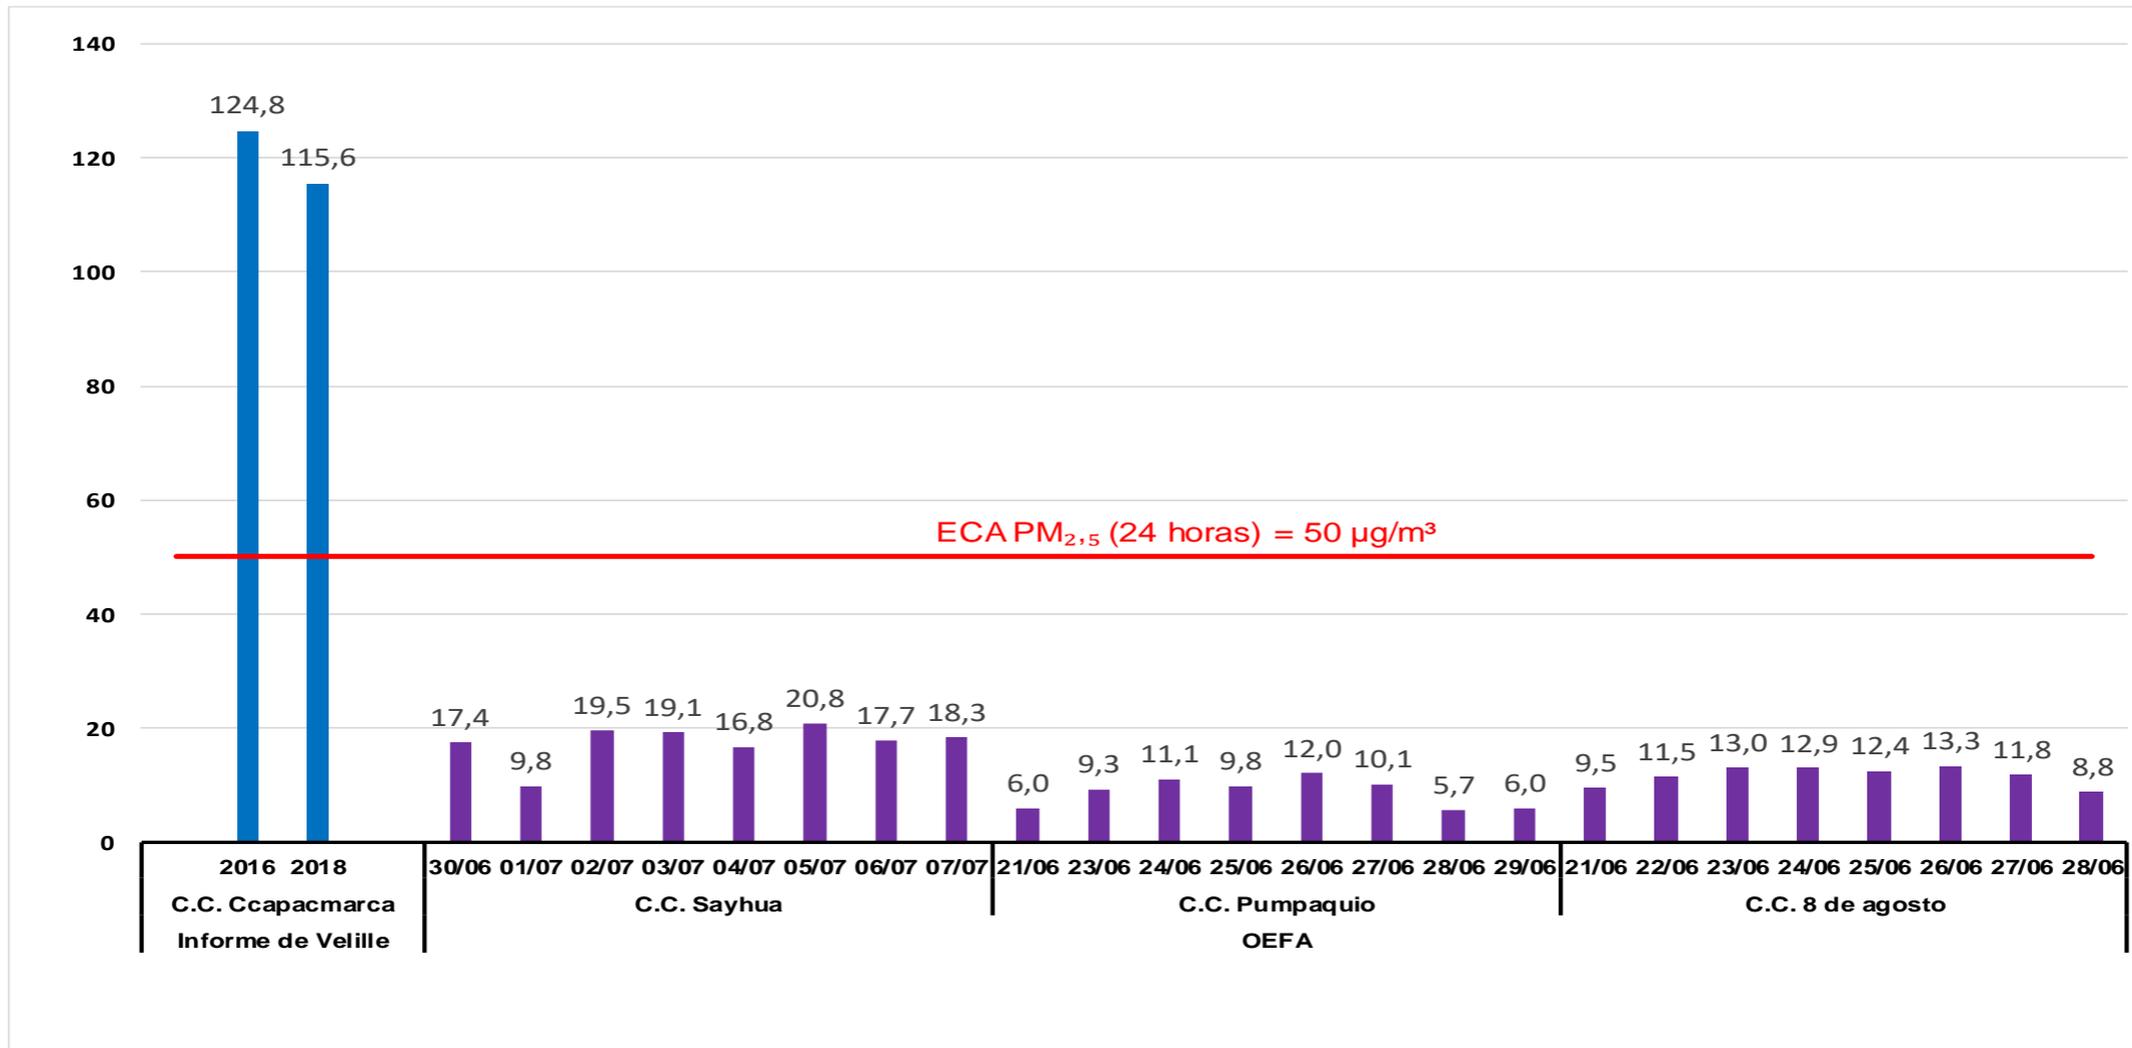
**Concentraciones de PM<sub>2.5</sub>**

**Estación ubicada en Ccapacmarca**

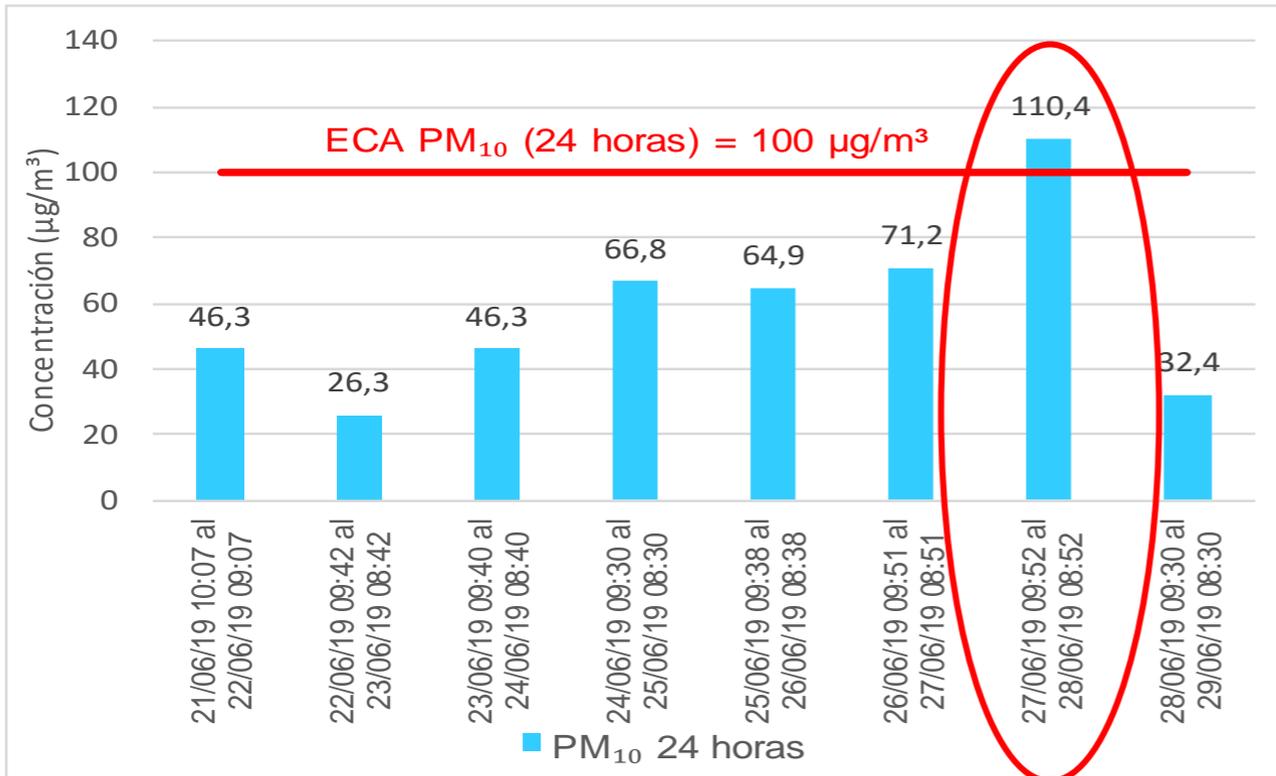
Concentraciones de PM<sub>10</sub>

## Estación ubicada en la comunidad de Laca Laca Yanque, Distrito de Colquemarca

✓ 8 días de medición continua de 24 horas

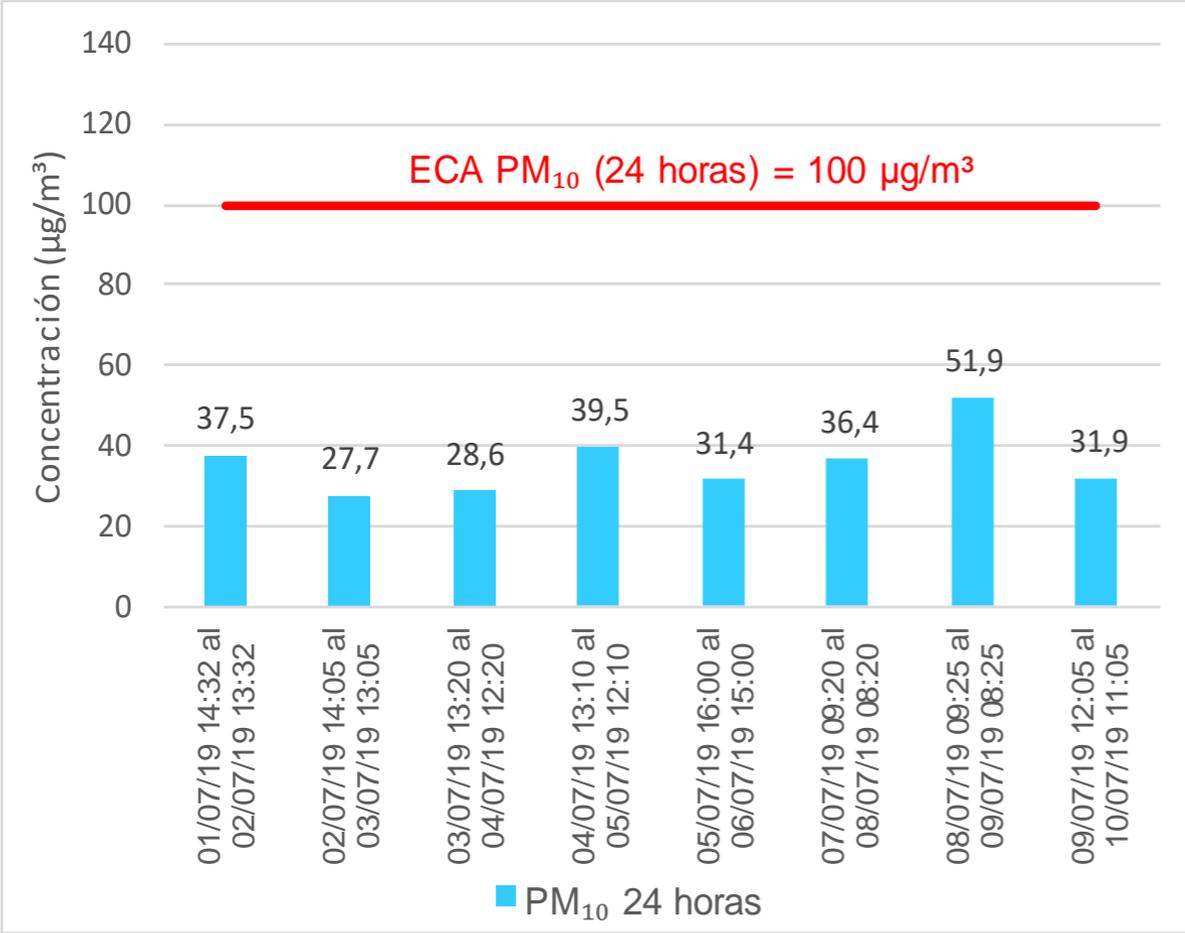
Concentraciones de PM<sub>10</sub>

Estación de calidad de aire ubicada en la comunidad de Huinquiri, distrito de Santo Tomás, Chumbivilcas, Cusco.

Tramo micropavimentado
