Organismo  
de Evaluación  
y Fiscalización  
Ambiental

# Fiscalización Ambiental Corredor Vial Ambito de la Provincia de Chumbivilcas

Setiembre, 2019

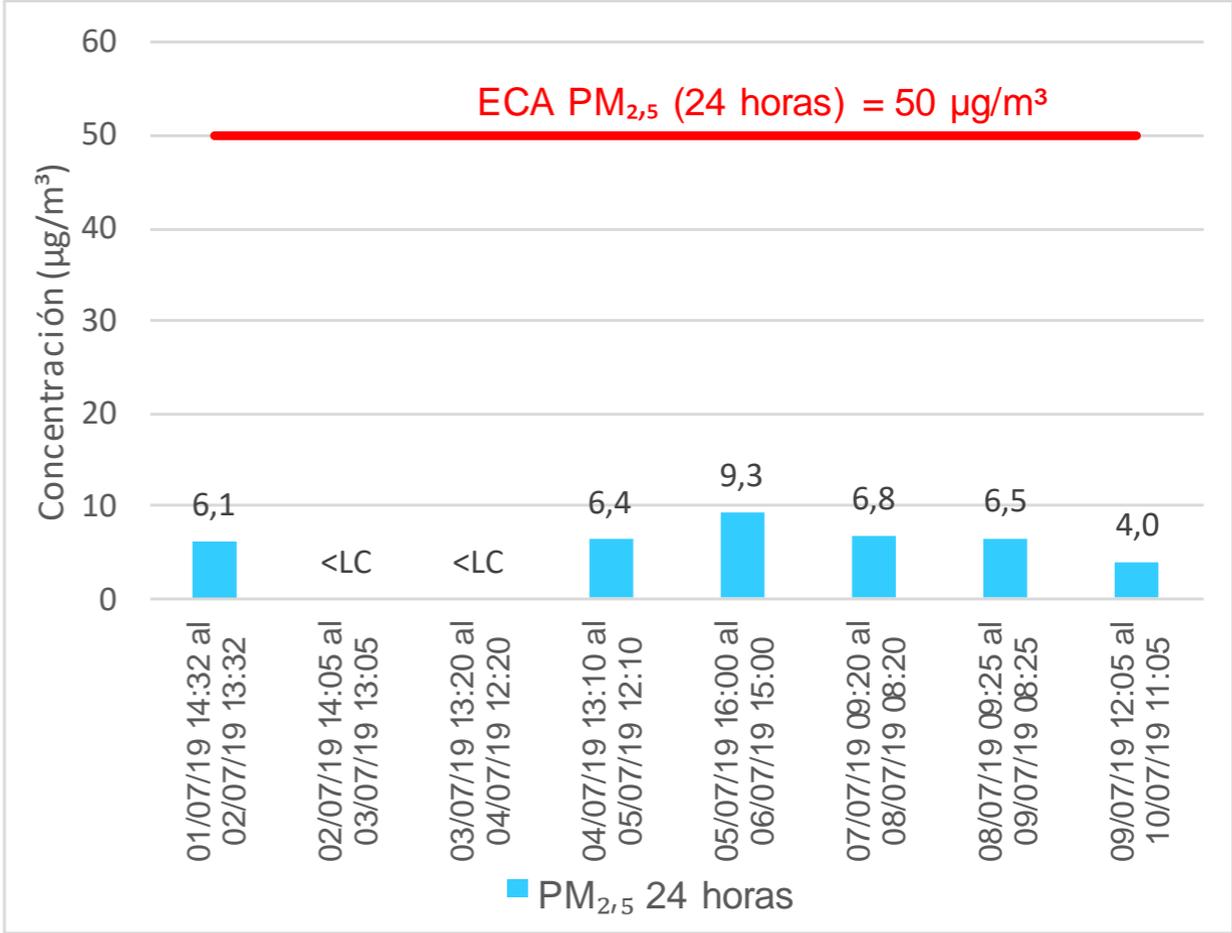
Concentraciones de PM<sub>2,5</sub>

Estación de calidad de aire ubicada en la comunidad de Huinquiri, distrito de Santo Tomás, Chumbivilcas, Cusco.

Tramo micropavimentado

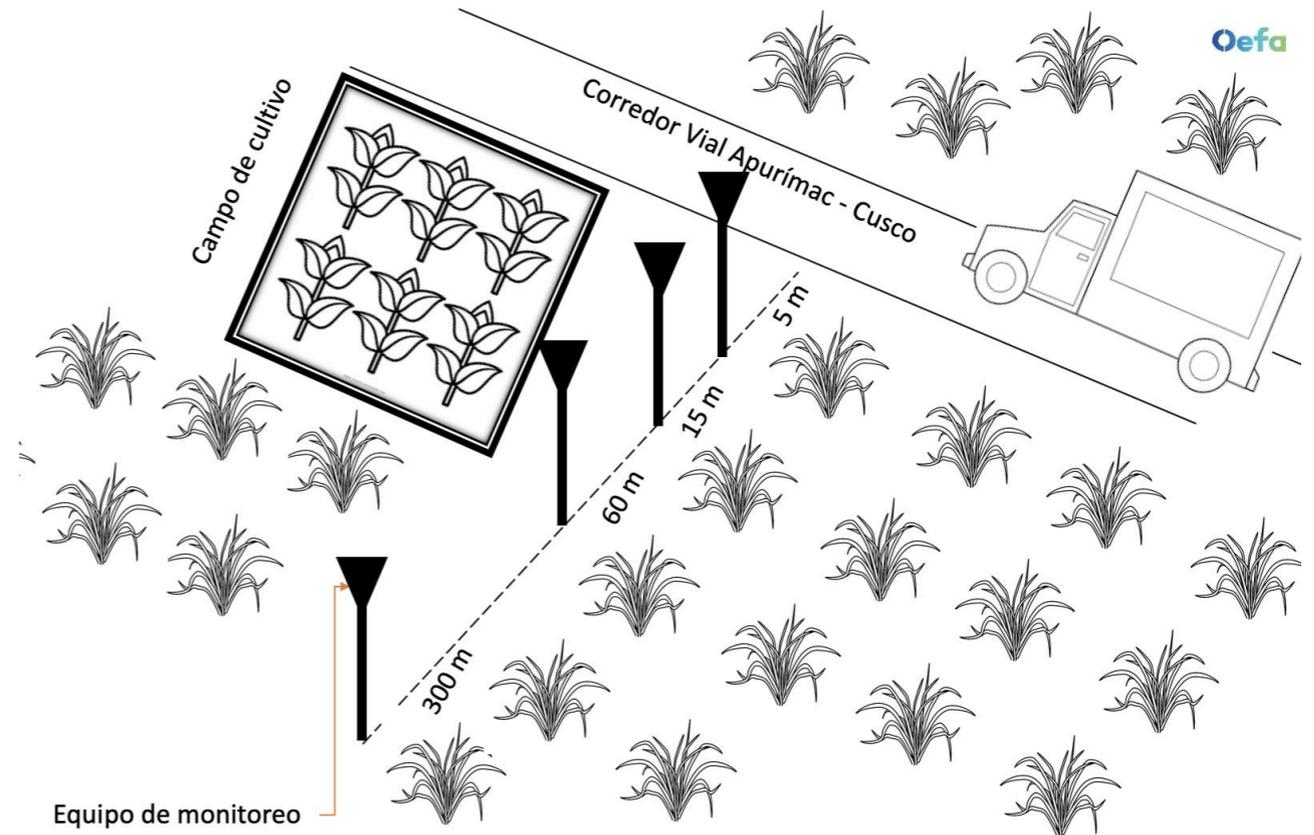
Toma de muestras de un tramo del Corredor Vial Apurímac – Cusco, en el ámbito de la provincia Chumbivilcas, departamento de Cusco (julio – agosto 2019):

Rango de metros	Valores promedio
5 m	4,597 mg/cm <sup>2</sup> /mes
De 15 a 60 m	0.721 mg/cm <sup>2</sup> /mes
300 m	0,436 mg/cm <sup>2</sup> /mes

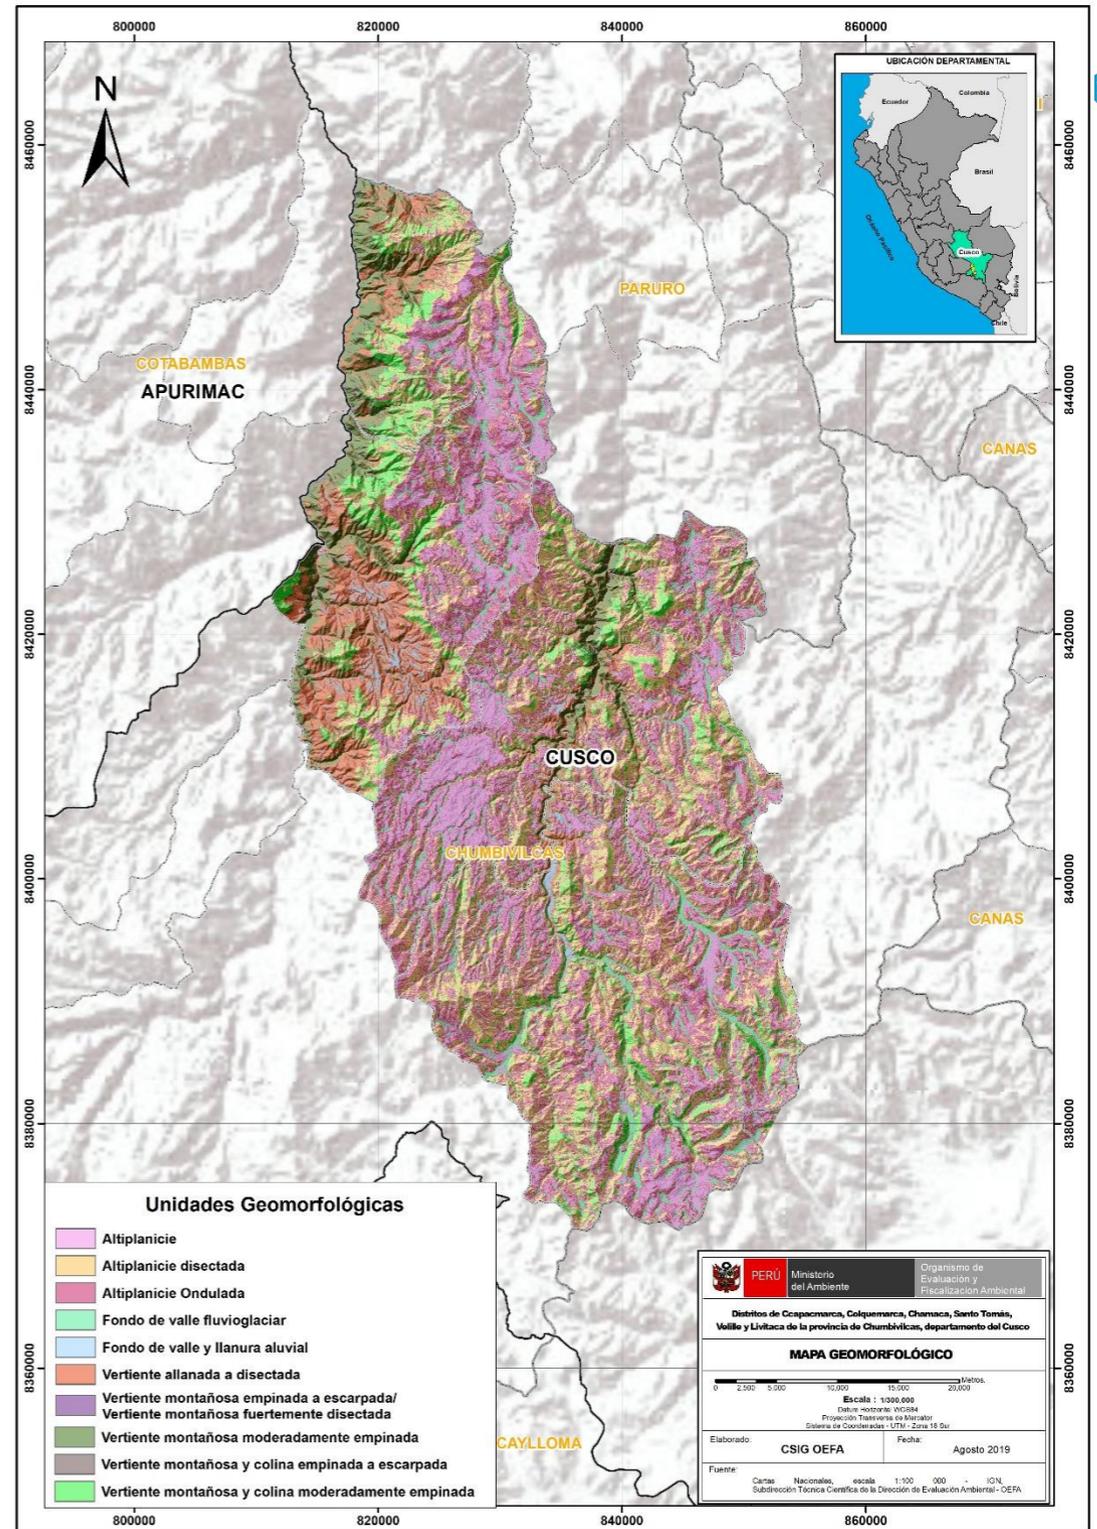
Mapa Geomorfológico

## 9 Unidades Geomorfológicas

Descripción	Código	Área (ha)	Porcentaje (%)
Altiplanicie allanada	A-all	18 174,53	41,32
Altiplanicie disectada	A-d	7 228,80	16,43
Altiplanicie ondulada	A-o	7 693,72	17,49
Fondo de valle y llanura aluvial	FV	292,92	0,67
Vertiente allanada	V-all	563,77	1,28
Vertiente allanada a disectada	V-ad	949,36	2,15
Vertiente montañosa fuertemente disectada	VM-fd	957,59	2,17
Vertiente montañosa moderadamente empinada	VM-me	1 572,83	3,57
Vertiente montañosa y colina moderadamente empinada	Vmc-me	6 555,92	14,9

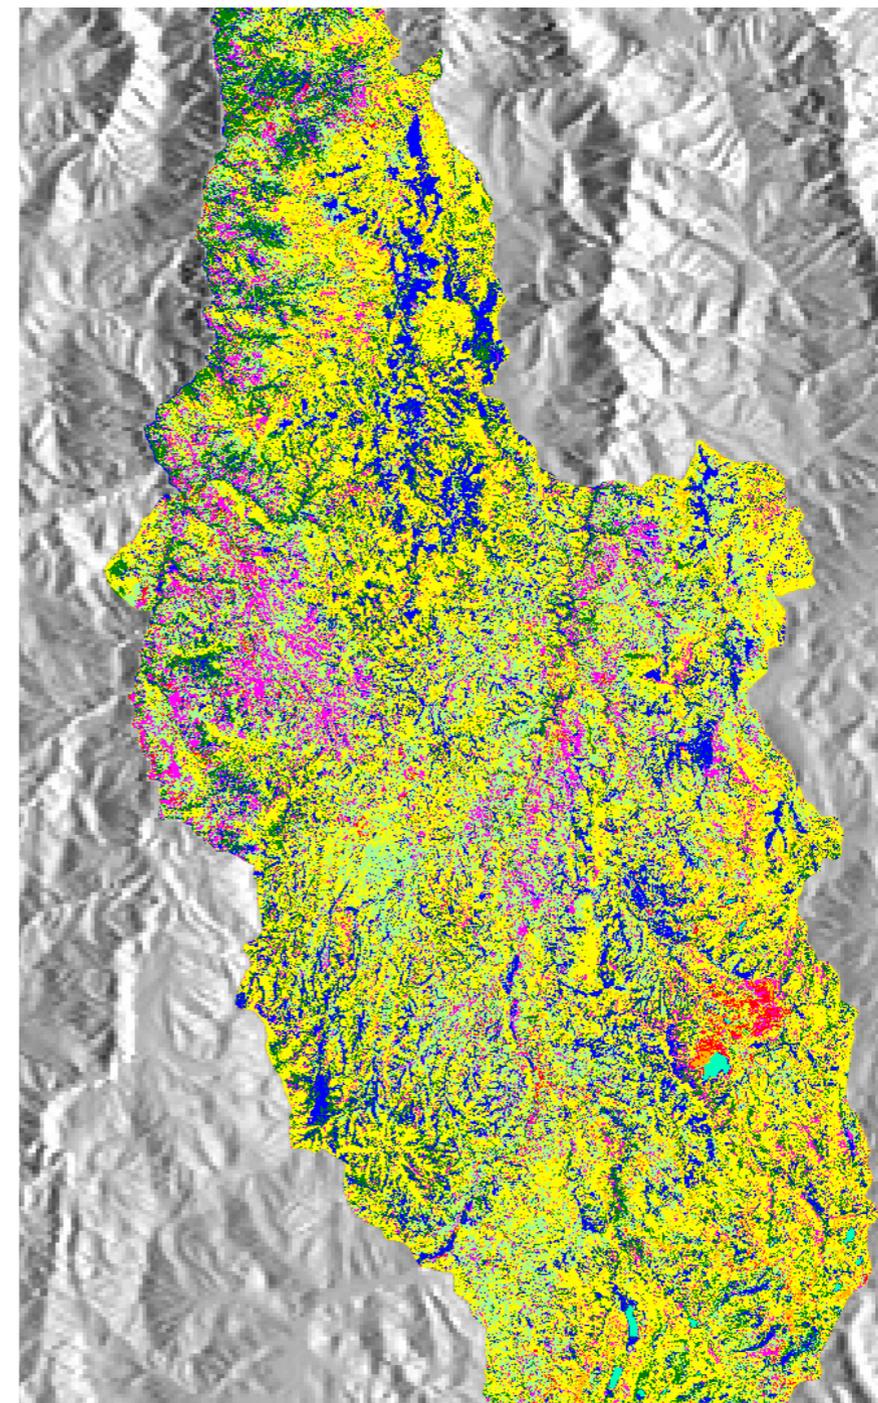
## 8 Tipos de ecosistemas naturales

Descripción	Código	Área (ha)	Porcentaje (%)
Suelo o Áreas sin Cobertura Vegetal	SsC	1 049.67	2.35
Área de Cultivos o Agricultura rotatoria	Acu	1 646.56	3.69
Cesped de puna	CsP	9 281.45	20.81
Bofedal o Humedal	Bof	5 600.00	12.55
Pajonal	Pj	19 319.54	43.31
Vegetación de roquedal	Roq	2 138.57	4.79
Matorral Andino	MaA	5 347.80	11.99
Cuerpos de agua	WaB	224.53	0.50

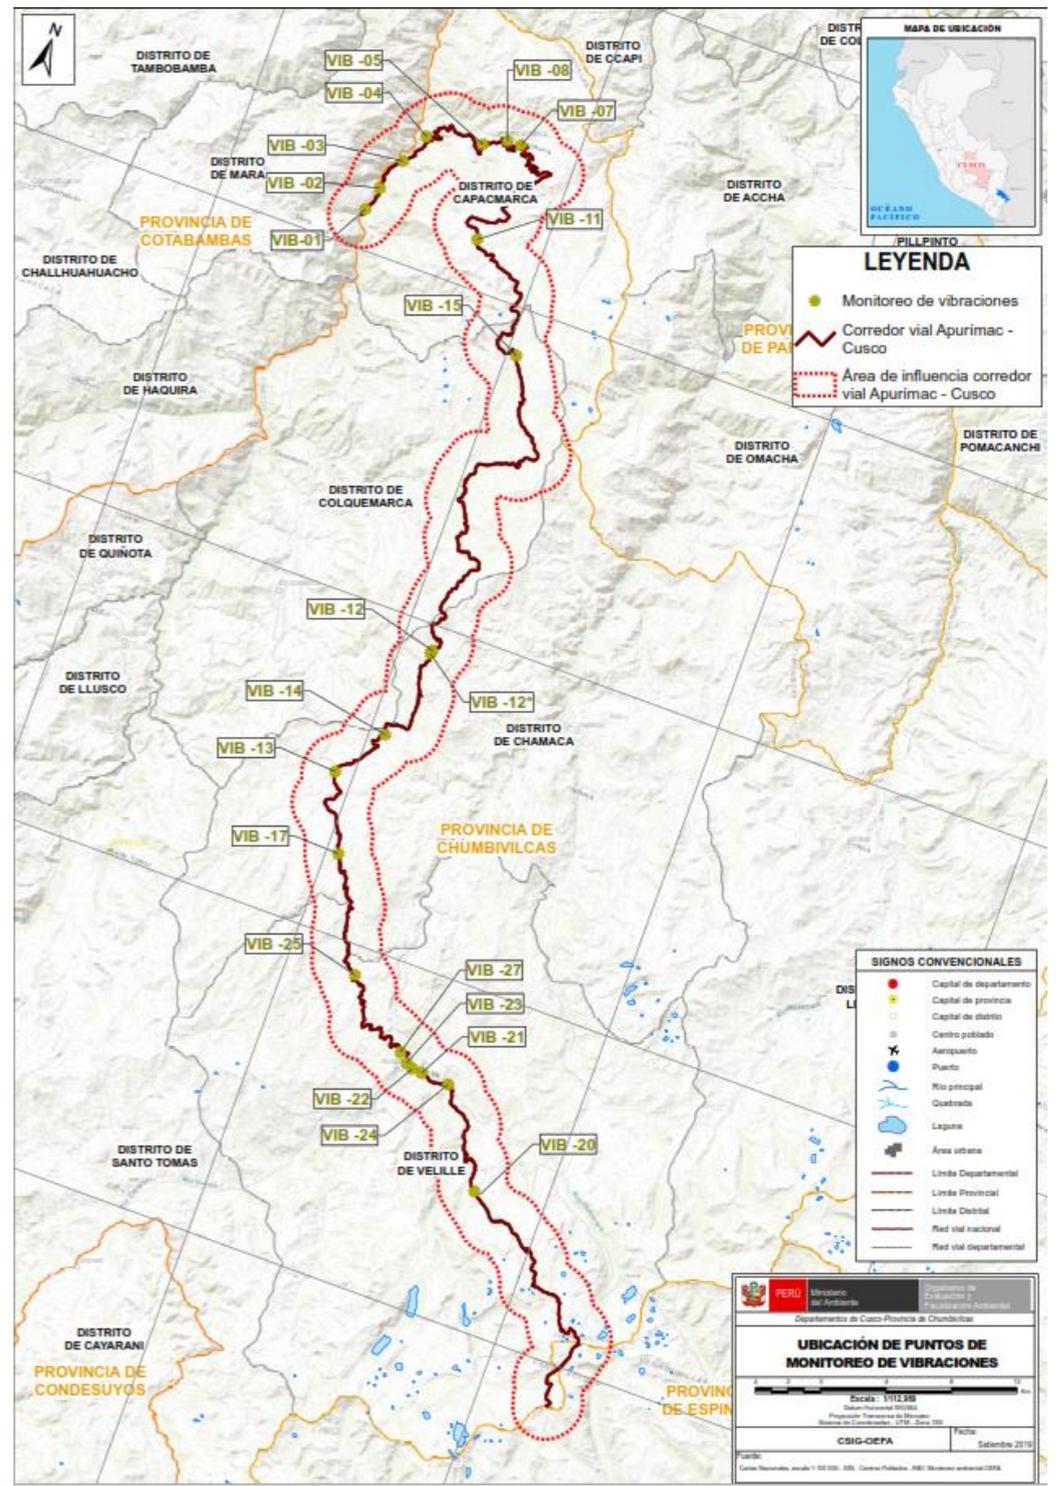
21 estaciones

0 Superan los valores de la norma referencial alemana

(\* ) La norma Alemana fue incluida en el instrumento aprobado por el certificador, como el referente (DIN 4150)
