Contaminación en Espinar: Causalidad comprobada

Documento de socialización sobre los
resultados de los informes de OEFA

Basado en: Informes emitidos como resultados
de la Evaluación Ambiental de Causalidad en
Unidad Fiscalizable Antapaccay, Expansión Tintaya
Integración Corocchohuayco, realizado por OEFA

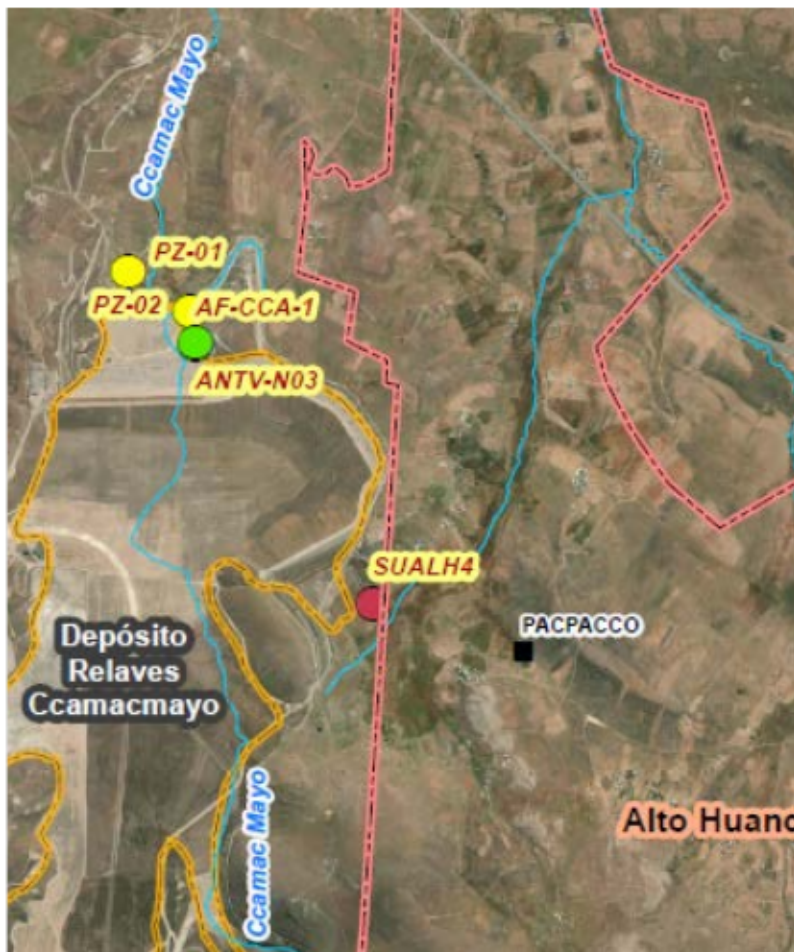
Sector 6-Depósito de relaves Ccamacmayo

Se evidenció una afectación por cobre en las muestras de tejido vegetal analizadas en los puntos ANTV-N04, ANTV-N05, ANTV-N07 y ANTV-N14, donde las **concentraciones se encontraron en el rango de excesivo o tóxico para las plantas [...]** y están relacionados con la influencia del Depósito de relaves Ccamacmayo. [...]

Asimismo, las concentraciones de cobre en el tejido vegetal [...], azufre [...] y hierro [...], superaron los niveles máximos tolerables en el alimento para el consumo animal [...] y estarían relacionadas al Depósito de relaves Ccamacmayo. Por lo cual, **se hace evidente que la afectación no solo se restringe al daño a las mismas plantas sino también podría extenderse a la fauna doméstica (ganado ovino y vacuno) y silvestre que utilicen a estas plantas como fuente de alimento.** Asimismo, se podría considerar esta **zona como no apta para el pastoreo.**

- **Plantas contaminadas y animales**: En el entorno del depósito Ccamacmayo, OEFA ha identificado en el tejido vegetal altas concentraciones de cobre, azufre, sulfato y hierro. Los valores superaron los niveles máximos tolerables en el alimento para consumo animal. Afecta al ganado ovino, vacuno y animales silvestres que se alimenten de ellos. Se considera la **zona como no apta para el pastoreo** (Informe N° 00146).

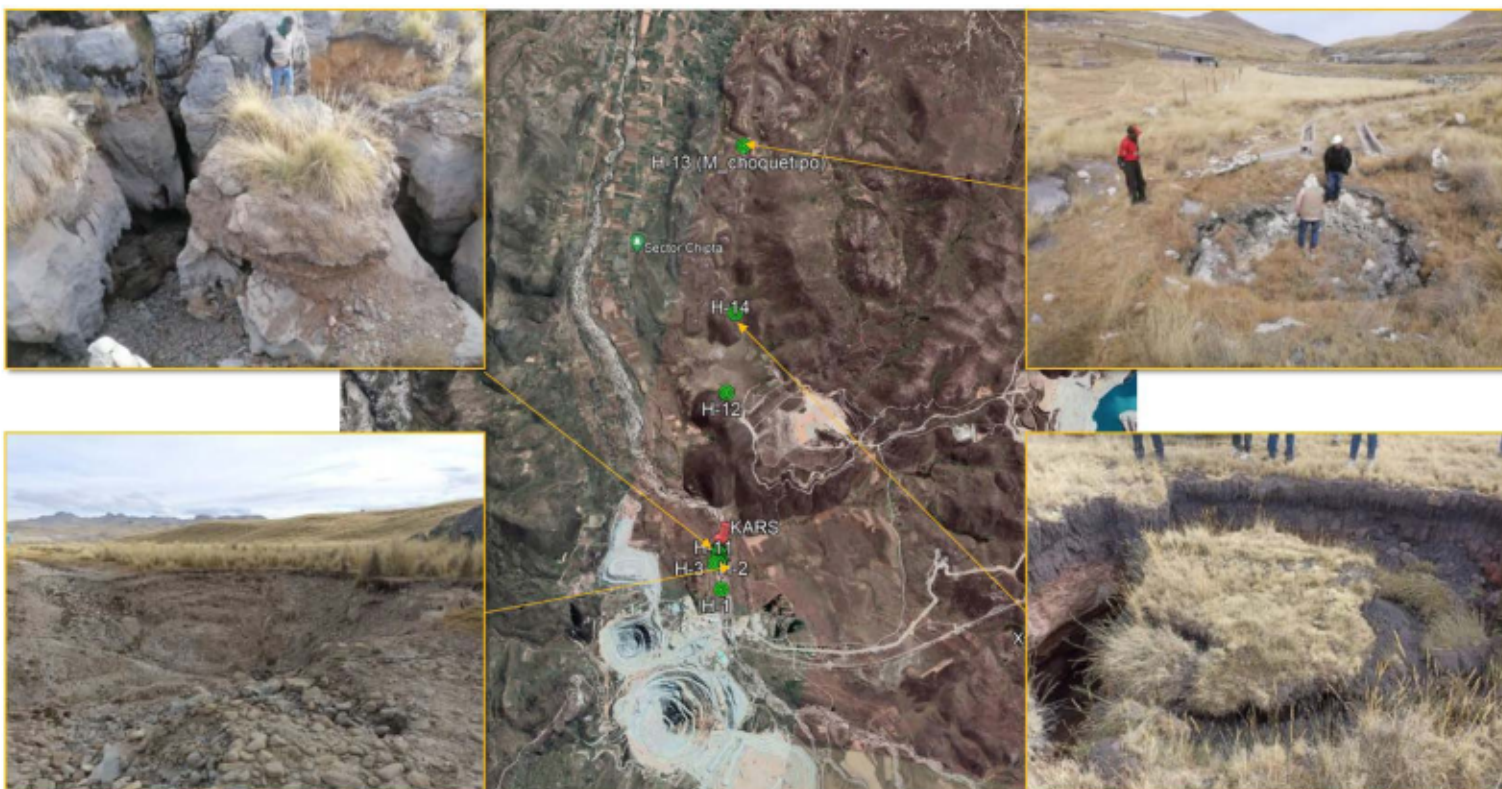
Fotos y ubicaciones de hundimientos identificados aguas abajo de las operaciones de Antapaccay.
Fuente: OEFA - Informe N° 00144-2023-OEFA/DEAM-STEC, Anexo 1, p. 234.

La sección geofísica LT-CP-03 revela un descenso del nivel freático en la zona donde ocurre la desaparición de los manantiales, lo que sugiere la formación de cavidades, conocidas como dolinas. [...] Como consecuencia del citado descenso se ha provocado la aparición 14 dolinas o sinkholes (hundimientos), todas ubicadas aguas abajo y entorno a los tajos Norte y Sur entre los años 2017 y 2019.

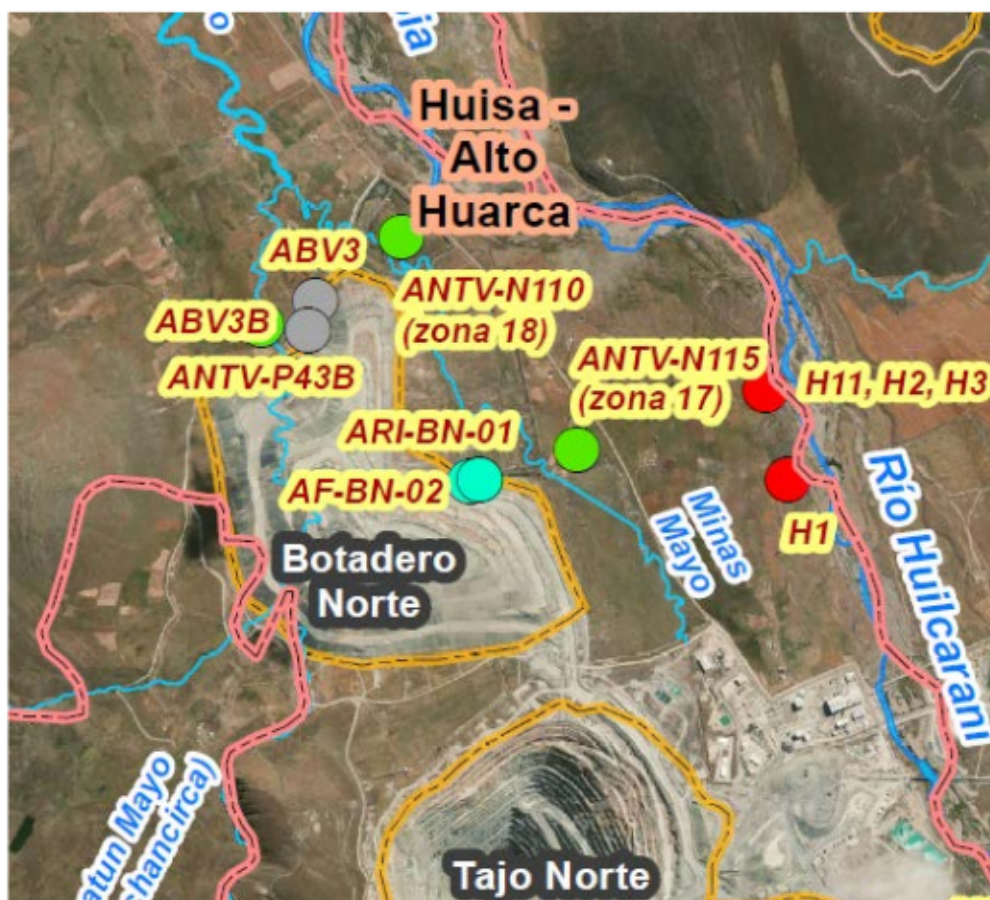
- Contaminación de agua: En la parte baja del Botadero Norte hay surgencias (brotos) (Puntos AF-BN-01 y AF-BN-02) y empozamientos de aguas superficiales (Puntos ABV3, ABV3B y AMB-BN-1) con similares ca-

racterísticas que el material del Botadero. OEFA concluye que dichas surgencias son flujos de sustancias líquidas que se están vertiendo al suelo, o efluente Líquido de Actividades Minero-Metalúrgicas. No están considerados en los instrumentos de gestión ambiental aprobados (Informe N° 00095, p. 21).

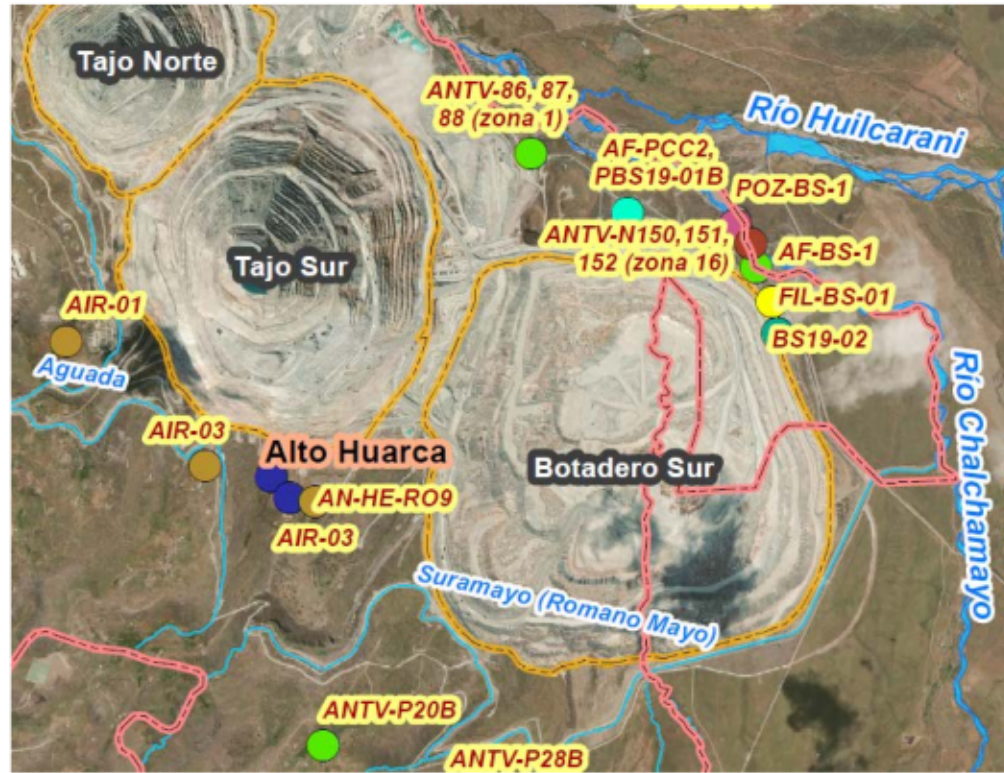
- Aire: Las voladuras con explosivos en el tajo sur de Antapaccay y el transporte del mineral contaminan el aire. En tres estaciones de monitoreo (AIR-01, AIR-03 y AIR-06) el valor para material particulado PM10 (polvo) excede el Estándar de Calidad Ambiental. La mayor afectación es en Alto Huarca (en los sectores de Sol Naciente 1, Nueva Esperanza, Parque y Sol Naciente 2), Alto Ayra Ccollana y Huinipampa en la zona Katahuitaña (Informes N° 00064, y N° 00438).

- Plantas y animales: La emisión de material particulado afecta a las especies vegetales. OEFA identifica una alta concentración de los metales cobre, plomo, bario y hierro, entre otros, en el tejido de las plantas evaluadas en la comunidad de Alto Huarca (Informe N° 00167).
