Organismo de  
Evaluación y  
Fiscalización Ambiental

## RESOLUCIÓN DIRECTORAL N° 01432-2025-OEFA/DFAI

**EXPEDIENTE N°** : 0555-2024-OEFA/DFAI/PAS  
**ADMINISTRADO** : COMPAÑÍA MINERA ANTAPACCAY S.A.<sup>1</sup>  
**UNIDAD FISCALIZABLE** : ANTAPACCAY EXPANSIÓN TINTAYA -  
INTEGRACIÓN COROCCOHUAYCO  
**UBICACIÓN** : DISTRITO DE ESPINAR, PROVINCIA DE ESPINAR,  
DEPARTAMENTO DE CUSCO  
**SECTOR** : MINERÍA  
**MATERIA** : RESPONSABILIDAD ADMINISTRATIVA  
MULTA

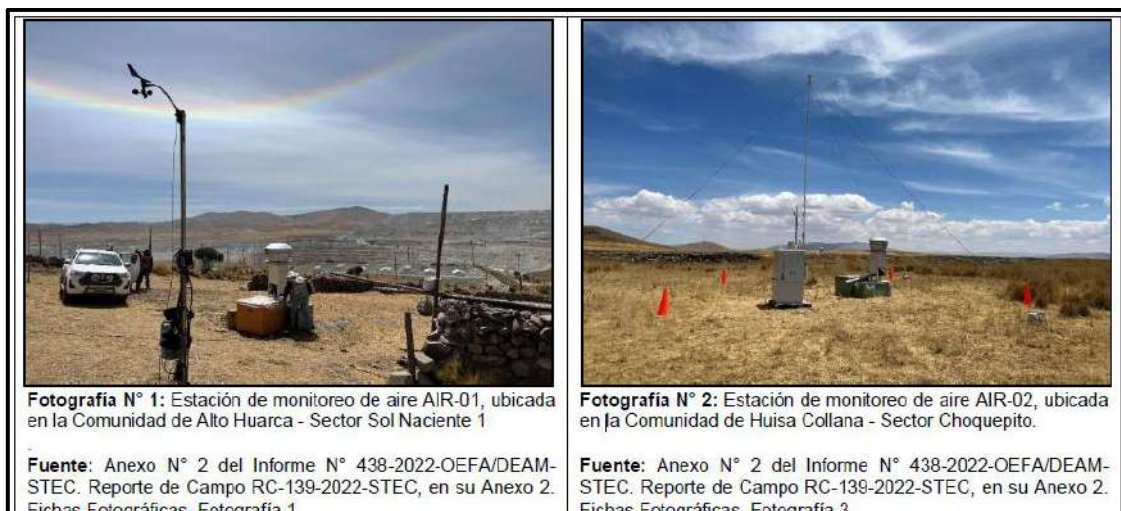
Fotografía N° 1: Estación de monitoreo de aire AIR-01, ubicada en la Comunidad de Alto Huarca - Sector Sol Naciente 1

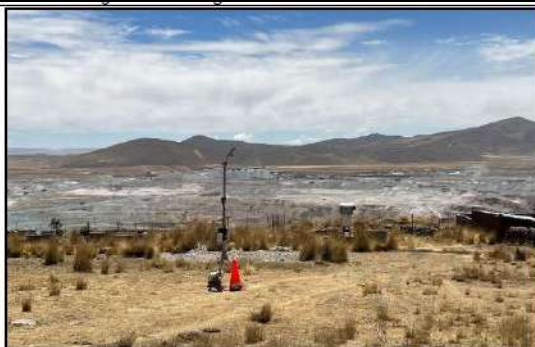
**Fotografía N° 3:** Estación de monitoreo de aire AIR-03, ubicada en la Comunidad de Alto Huarca - Sector Nueva Esperanza. En frente se observa al Tajo Sur de la UF Antapaccay.

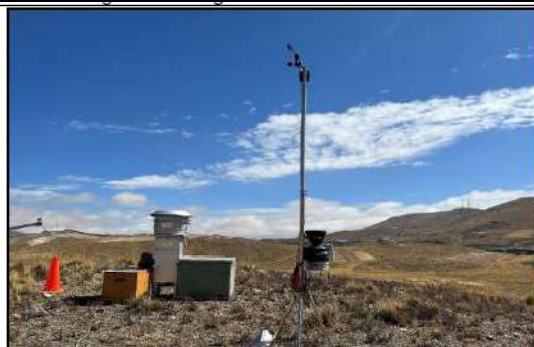
**Fotografía N° 4:** Estación de monitoreo de aire AIR-04, ubicada en la Comunidad de Marquiri - Zona Katahuitaña.

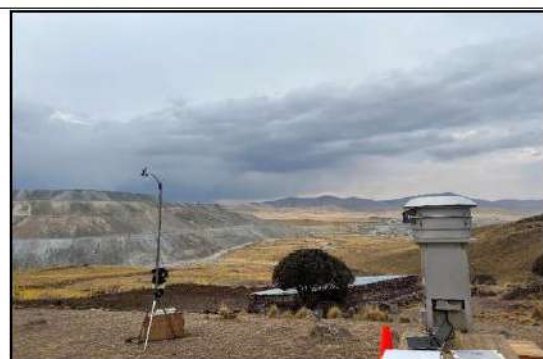
**Fotografía N° 5:** Estación de monitoreo de aire AIR-05, ubicada en la Comunidad de Alto Huarca - Sector Parqui. En frente se observa al Botadero Norte de la UF Antapaccay.

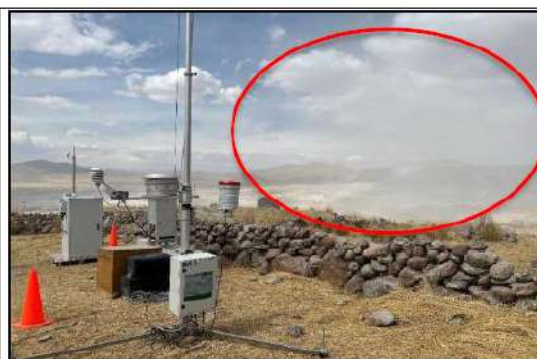
**Fotografía N° 6:** Estación de monitoreo AIR-06, ubicada en la Comunidad de Alto Huarca - Sector Sol Naciente 2. En el círculo rojo se observa presencia de material particulado después de la operación de voladura en el Tajo Sur, el 23 de setiembre de 2022 a las 14:05 horas.

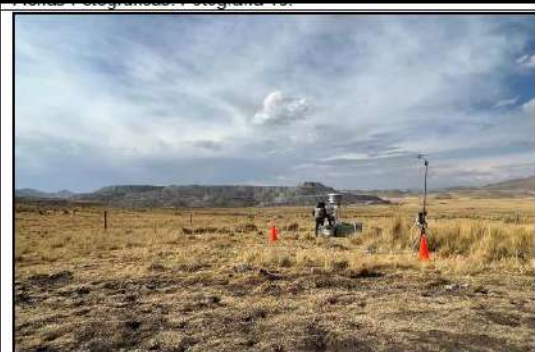
**Fotografía N° 7:** Estación de monitoreo de aire AIR-07, ubicada en la Comunidad de Cala Cala. Al frente se observa el Botadero Sur de la UF Antapaccay.

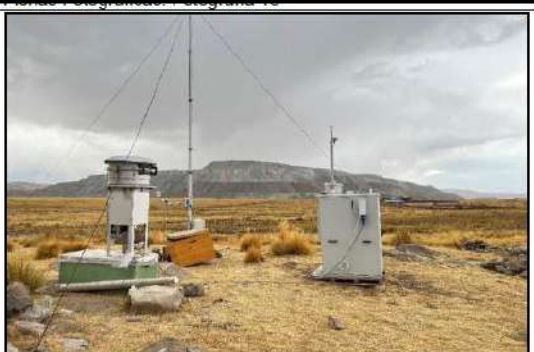
**Fotografía N° 8:** Estación de monitoreo de aire AIR-08, ubicada en la Comunidad de Alto Huarca - Zona de Chalcha. Al frente se observa el Botadero Sur de la UF Antapaccay.

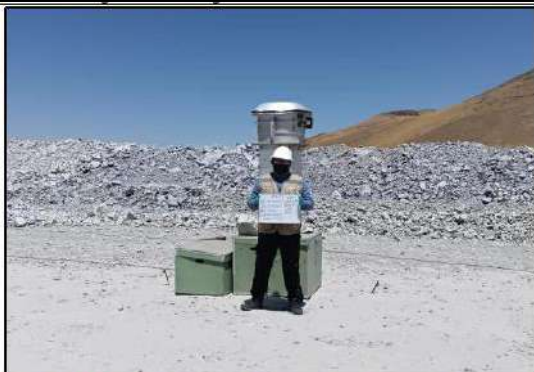
**Fotografía N° 9:** Estación de monitoreo de aire CA-F1, ubicada en el Botadero Norte de la UF Antapaccay.

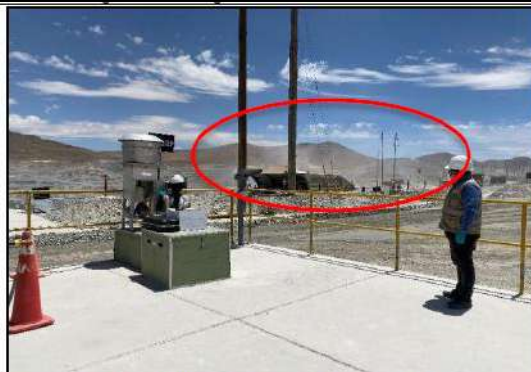
**Fotografía N° 10:** Estación de monitoreo de aire CA-F2, ubicada en el Tajo Sur de la UF Antapaccay. En el círculo rojo se observa presencia de material particulado por transporte de vehículos dentro del tajo.

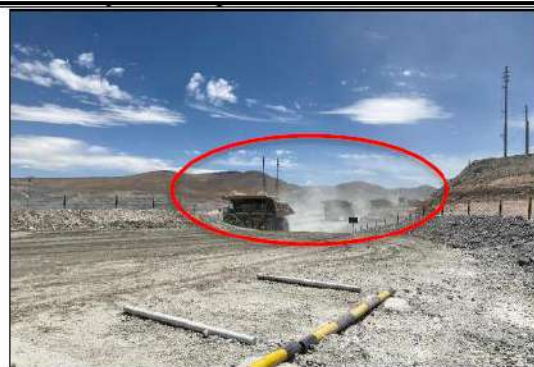
**Fotografía N° 11:** Tajo Sur de la UF Antapaccay. En el círculo rojo se observa presencia de material particulado por transporte de vehículos dentro del tajo.

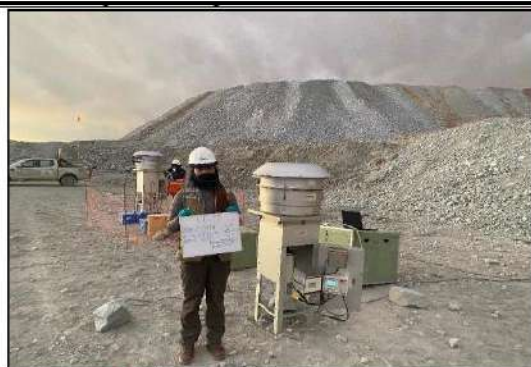
**Fotografía N° 12:** Estación de monitoreo de aire CA-F3, ubicada en el Botadero Sur de la UF Antapaccay.

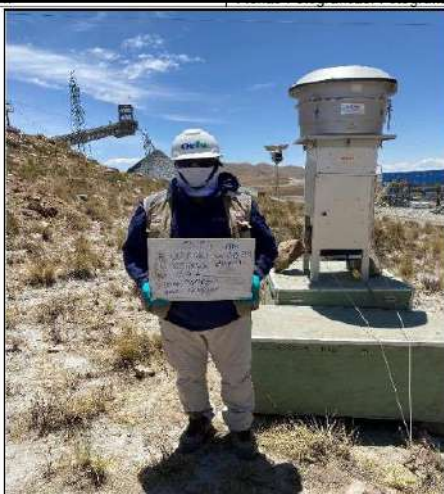
**Fotografía N° 13:** Estación de monitoreo de aire CA-F5, ubicada en el área de la Faja Transportadora de la UF Antapaccay.

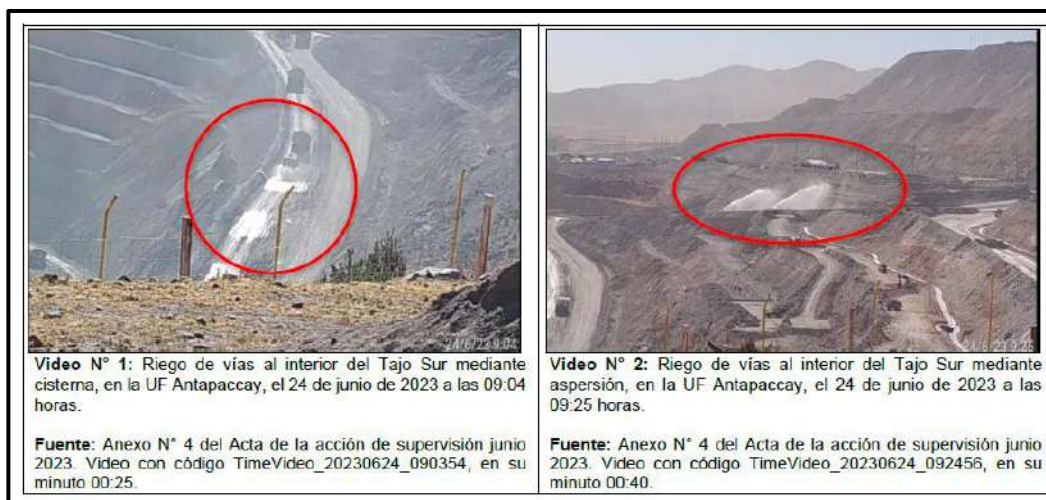
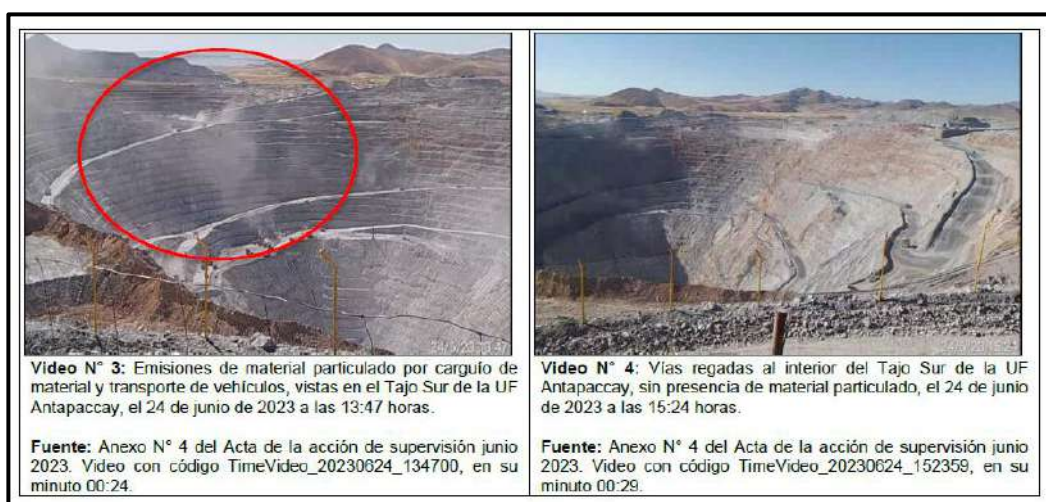
54. Durante la acción de supervisión realizada el 24 de junio de 2023, la DSEM documentó deficiencias significativas en el control de material particulado. En el período comprendido entre las 06:16 y 16:11 horas, se registró un uso limitado de los sistemas de control de polvo: los aspersores fueron activados una única vez, mientras que solo dos camiones cisterna realizaron labores de riego en las vías. Estas medidas resultaron manifiestamente insuficientes para controlar la generación de material particulado, especialmente durante los períodos críticos identificados a las 08:59 horas y entre las 12:35 y 14:39 horas, cuando se observaron emisiones significativas. La evidencia fotográfica que se presenta a continuación documenta estas observaciones:

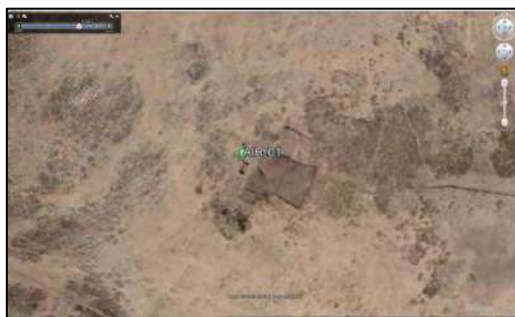
Imagen N° 4. Imagen satelital histórica del área adyacente al punto de muestreo AIR-01, capturada el 23 de setiembre de 2005, donde se observa la existencia de edificaciones de pastoreo.  
Fuente: Google Earth.

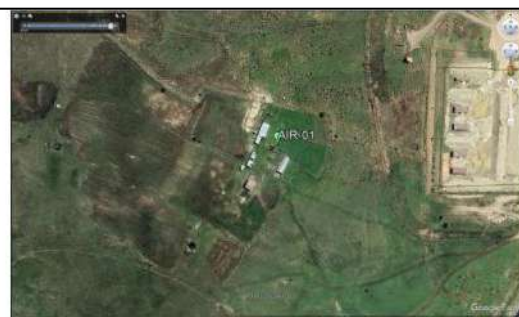
Imagen N° 8. Imagen satelital más reciente del área adyacente al punto de muestreo AIR-01, capturada el 18 de febrero de 2023, donde se observa que persisten las edificaciones de pastoreo y que las áreas techadas vistas desde 2010.  
Fuente: Google Earth.

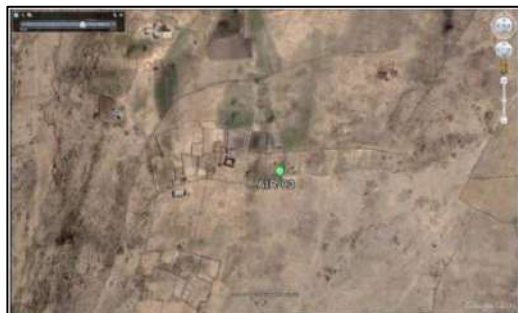
Imagen N° 9. Imagen satelital histórica del área adyacente al punto de muestreo AIR-03, capturada el 23 de septiembre de 2005, donde se observa la existencia de edificaciones de pastoreo.  
Fuente: Google Earth.

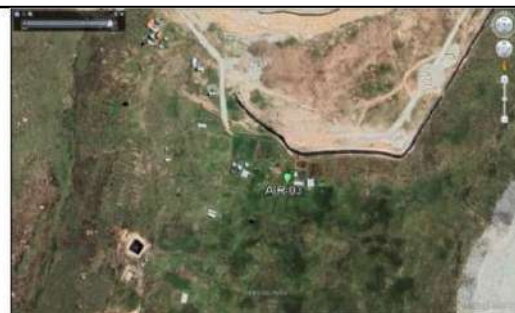
Imagen N° 13. Imagen satelital más reciente del área adyacente al punto de muestreo AIR-03, capturada el 18 de febrero de 2023, donde se observa que persisten las edificaciones de pastoreo y que las áreas techadas vistas desde 2010.  
Fuente: Google Earth.

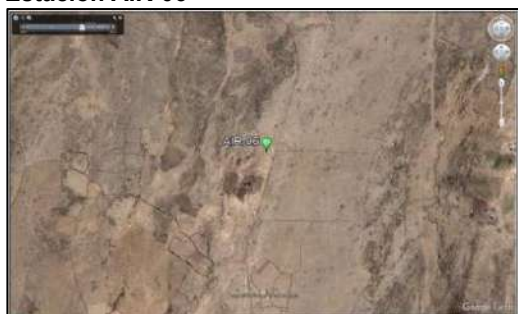
Imagen N° 14. Imagen satelital histórica del área adyacente al punto de muestreo AIR-06, capturada el 23 de septiembre de 2005, donde se observa la existencia de edificaciones de pastoreo.  
Fuente: Google Earth.

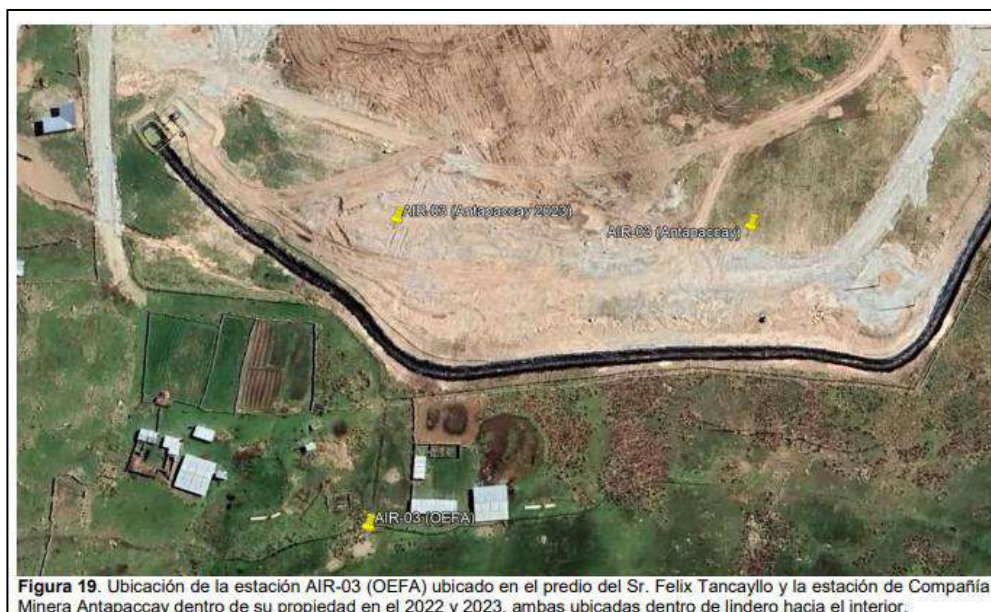
**Figura 19.** Ubicación de la estación AIR-03 (OEFA) ubicado en el predio del Sr. Felix Tancayllo y la estación de Compañía Minera Antapaccay dentro de su propiedad en el 2022 y 2023, ambas ubicadas dentro de lindero hacia el interior.

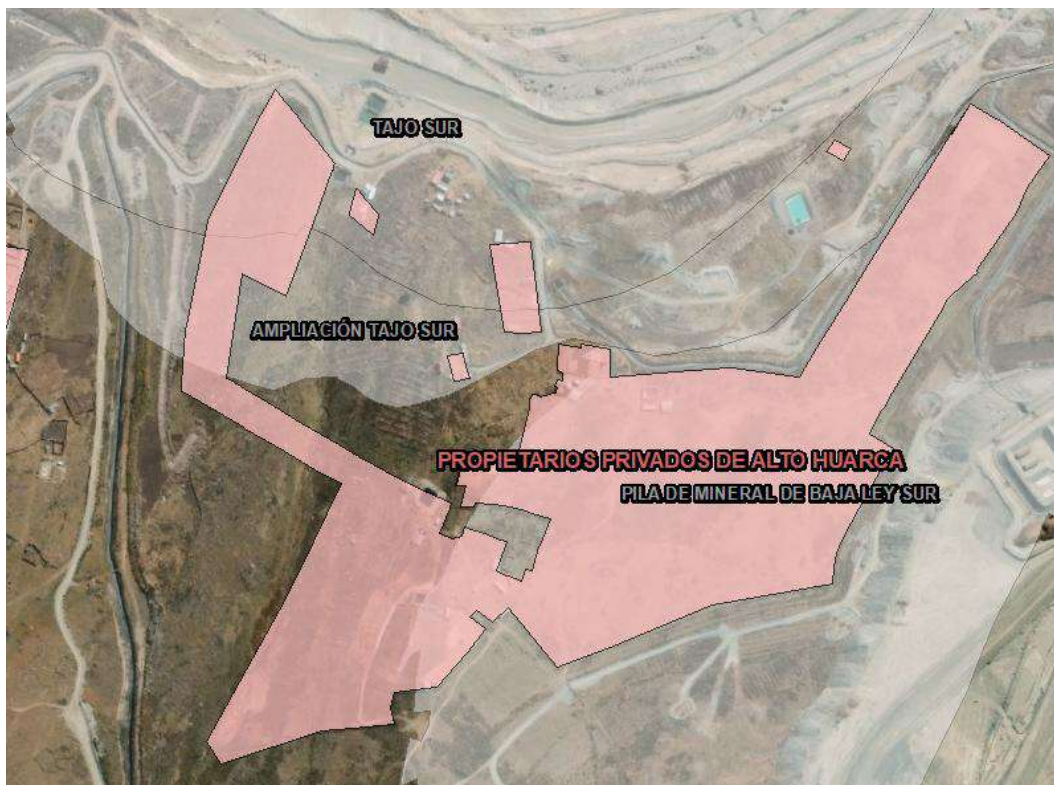
1070. En los numerales (ix) y (xiv), el administrado alegó que, ejecutar una remediación en esta etapa resultaría innecesaria desde el punto de vista técnico y operativo, ya que cualquier acción de restauración realizada ahora sería revertida en el corto plazo debido a las actividades de explotación planificadas en esa misma área, considerando el MEIA 2019 y Segunda MEIA.
1071. Sobre lo estipulado en la MEIA 2019, corresponde resaltar que, el administrado tiene aprobado la ampliación del tajo sur y la implementación de la pila de mineral de baja ley sur; sin embargo, estos dos componentes se encuentran sobre área de propietarios privados de Alto Huarca, tal como se muestra a continuación:

Fuente: MEIA Antapaccay 2019 y Google Earth  
Elaboración: DFAI

1072. Esto resulta particularmente importante, pues el administrado no podrá implementar los mencionados componentes mientras no cuente con el derecho de uso del terreno superficial. Por lo tanto, el efecto nocivo ocasionado persistirá, lo que justifica la imposición de la medida correctiva.
1073. Adicionalmente, corresponde resaltar que el área afectada por la conducta infractora también abarca áreas de propietarios privados de Alto Huarca, lo que respalda también la imposición de la medida correctiva. Tal como se muestra a continuación:

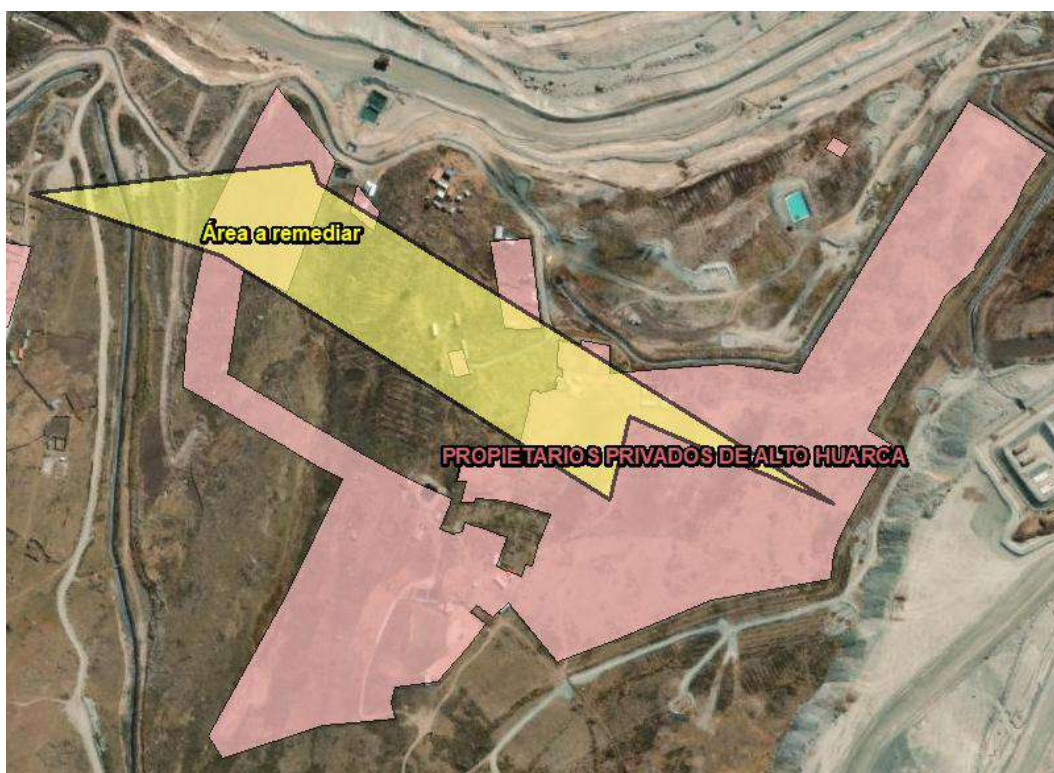
Fuente: MEIA Antapaccay 2019 y Google Earth  
Elaboración: DFAI

1074. En este contexto, dado que se ha establecido que el efecto nocivo causado continuará debido a la imposibilidad del administrado de implementar los componentes señalados, la aplicación de la medida correctiva resulta completamente fundamentada. Por ello, los alegatos del administrado quedan desestimados.
1075. De otro lado, sobre la Segunda MEIA, advertimos que, no cuenta con aprobación por parte de la autoridad certificadora competente, por ende, no contiene obligaciones para el administrado, así como tampoco puede ser materia de fiscalización por parte del OEFA, no resultando ser un documento pertinente en el presente PAS.
1076. Ahora, en cuanto al principio de legalidad consagrado en el numeral 1.1 del Artículo IV del Título Preliminar del TUO de la LPAG <sup>64</sup>, establece que las autoridades administrativas deben actuar con respeto a la Constitución Política del Perú, la ley y al derecho, dentro de las facultades que les sean atribuidas, y de acuerdo con los fines para los cuales les fueron conferidas.
